# Scuola Elementare P.M.C. Barzaghi

Lodi (LO)

Codice scheda: LO460-00065

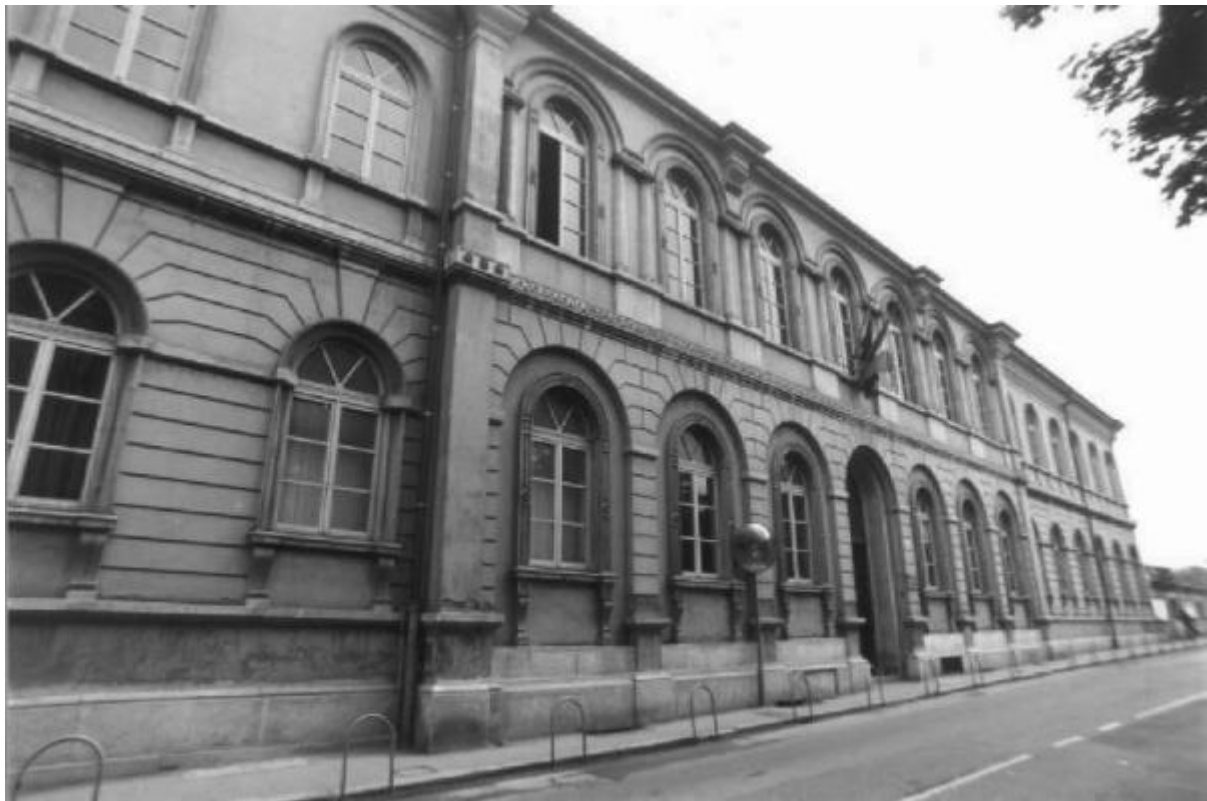
Edificio con struttura a pareti in laterizio intonacato, con piano terra rivestito da lastre lapidee a bugnato; la pianta è a C ed è costituita da un nucleo centrale e da due ali perfettamente simmetriche; la facciata presenta due ordini sovrapposti costituiti da una serie di finestre ad arco di cui quelle del piano superiore del nucleo centrale sono a serliana.
