Casa Via Fissiraga 7

Lodi (LO)

Tipologia: casa

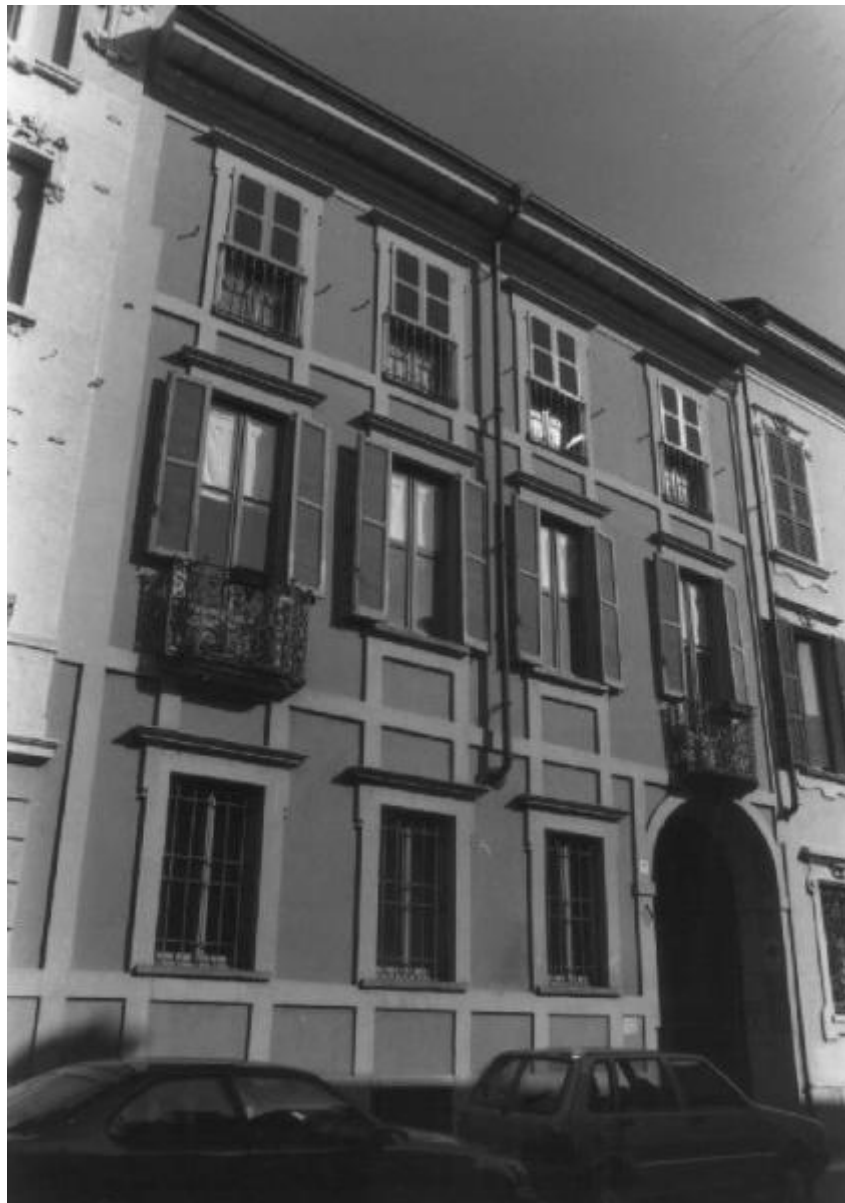
Edificio con struttura a pareti in laterizio intonacata con pianta a C irregolare organizzata attorno ad un cortile di pianta poligonale tramite un portico su colonne a due arcate; l'androne d'accesso e il portico sono cassettonati e intonacati.

Stato di conservazione: buono
