# Casa Via Fissiraga 9

Lodi (LO)

Denominazione: Casa Via Fissiraga 9

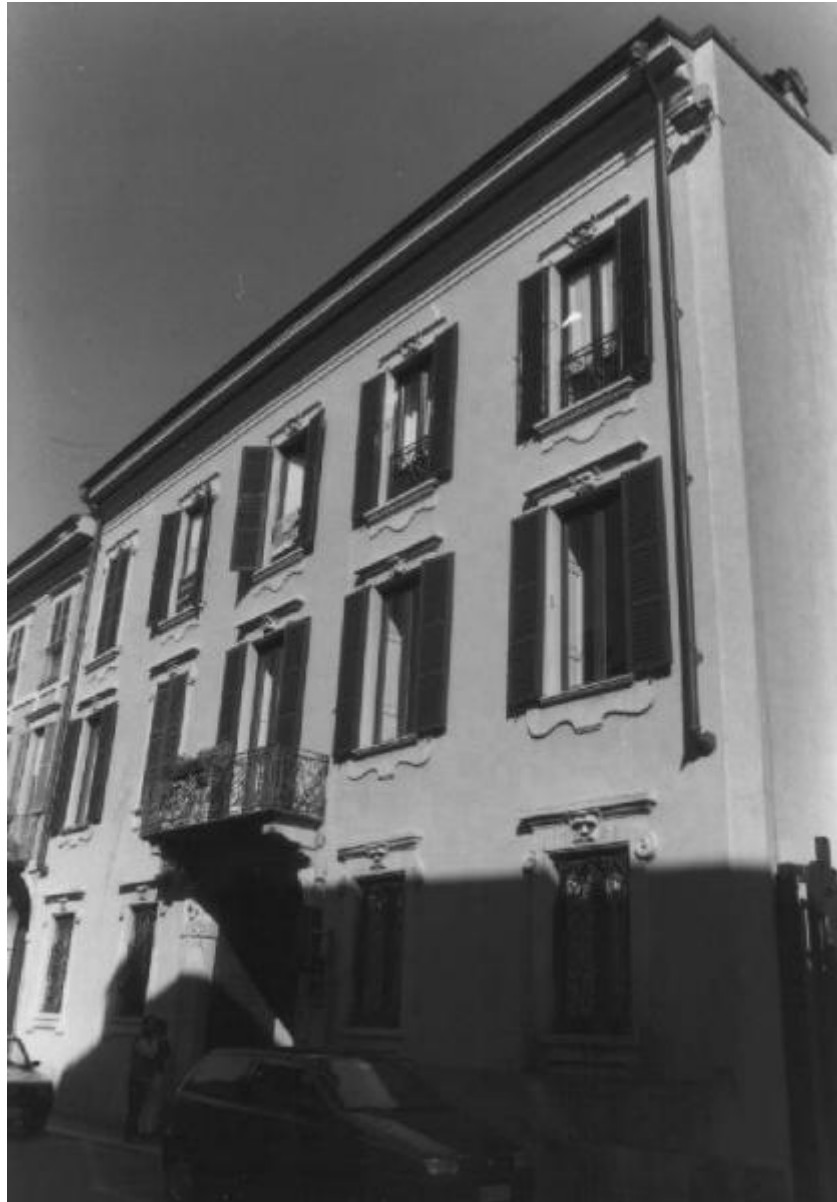
Edificio con struttura a pareti in laterizio intonacata con pianta a L irregolare organizzata attorno ad un cortile di pianta poligonale tramite un portico su colonne ad arcate a sesto ribassato, disposte sui due lati sud ed est dell'edificio.

Stato di conservazione: buono
