# Casa Piazza Ospitale 2

Lodi (LO)

Ambito tipologico principale: architettura per la residenza, il terziario e i servizi

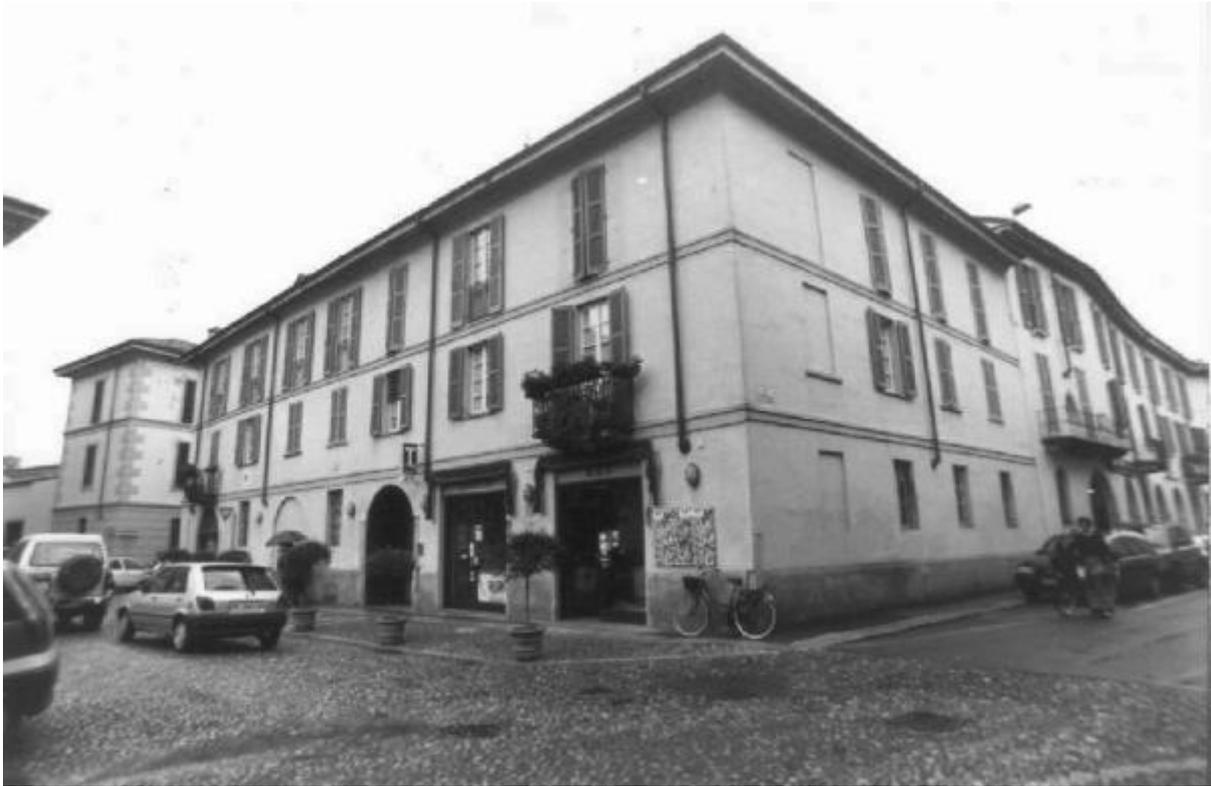
Edificio con struttura a pareti in laterizio con pianta a corte, organizzato attorno ad un cortile centrale a pianta rettangolare con il lato verso la facciata a portico su colonne in granito; all'interno della corte tutti i piani sono costituiti da balconi a ringhiera.

Stato di conservazione: buono
