Casa Via Franchino Gaffurio 48

Lodi (LO)

Ambito tipologico principale: architettura per la residenza, il terziario e i servizi

Tipologia: casa

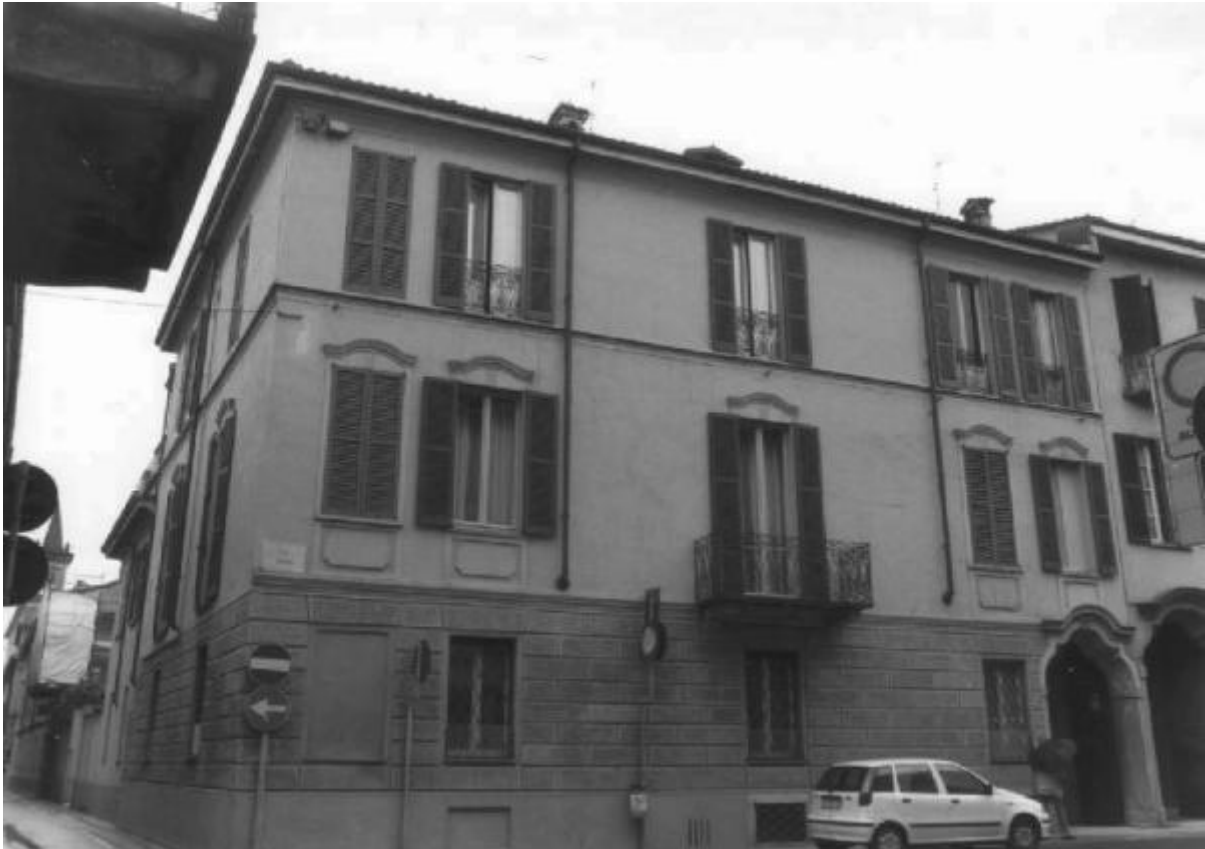
Edificio costituito da un corpo A con struttura a pareti in laterizio intonacato con pianta poligonale a sei lati, lungo androne d'accesso cassettonato che conduce all'ampio cortile; corpo B con pianta rettangolare irregolare, struttura a pareti in laterizio con portico su colonne verso il cortile.

Stato di conservazione: buono
