# Casa Via Cavour 9

Lodi (LO)

Codice scheda: LO460-00105

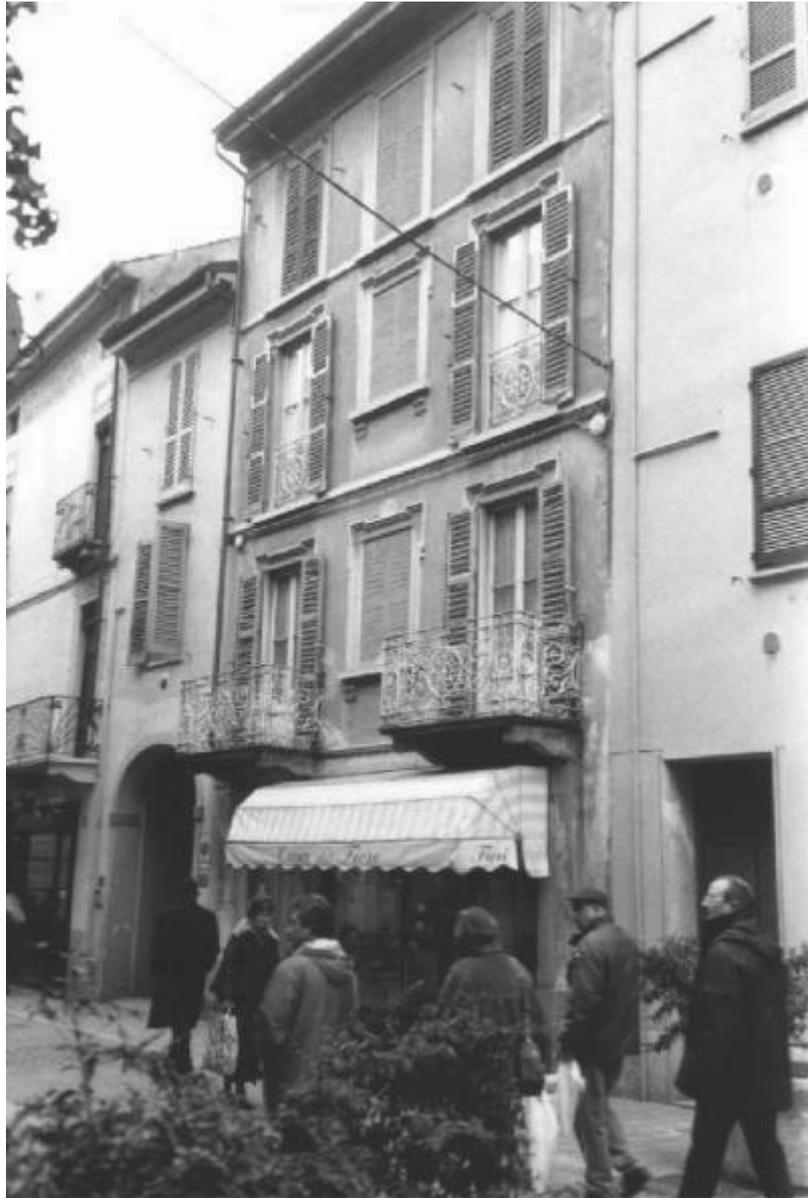
Stato di conservazione: mediocre

segni di degrado degli intonaci per penetrazione dell'umidità; il vano scala è assai dissestato; la travatura lignea del tetto è marcia
