Cascina Vigadore - complesso

Lodi (LO)

Tipologia: cascina

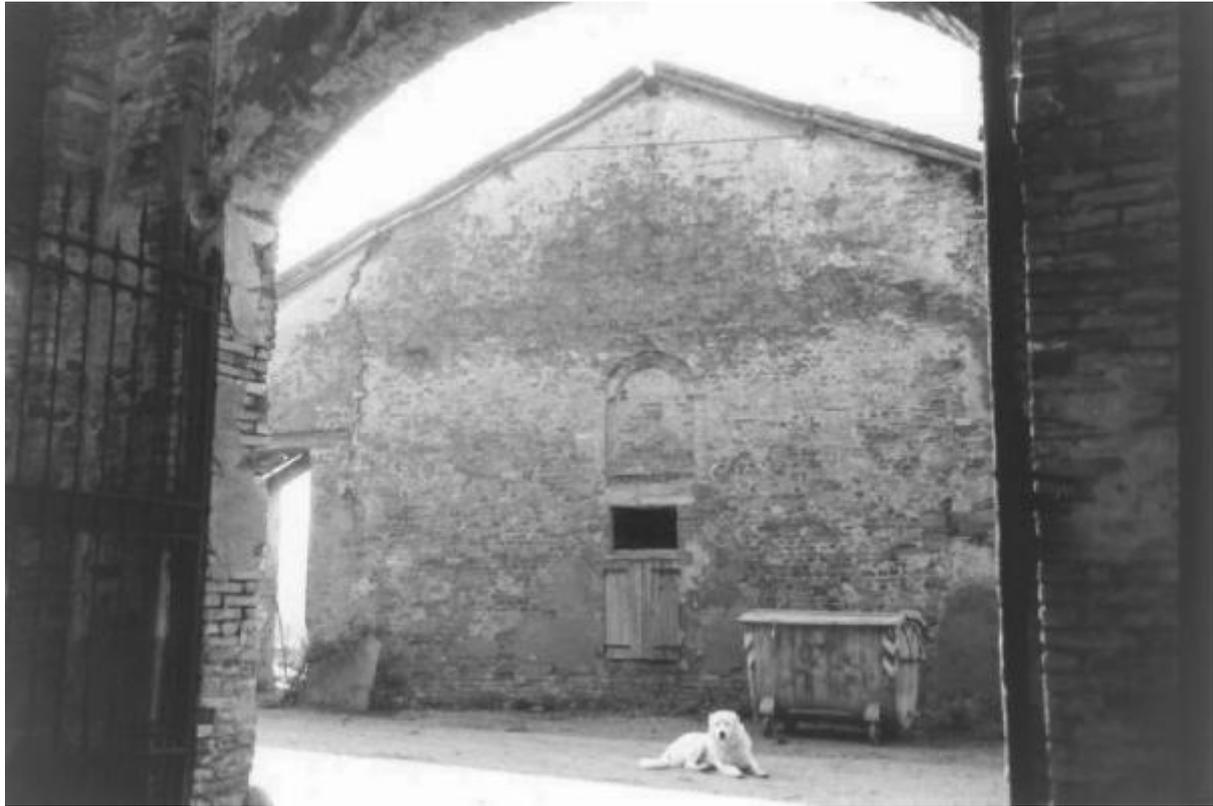
Stato di conservazione: cattivo

segni di degrado delle murature per penetrazione dell'umidità: distacchi di intonaco e occasionale erosione dei muri
