Cascina Prevostura - complesso

Lodi (LO)

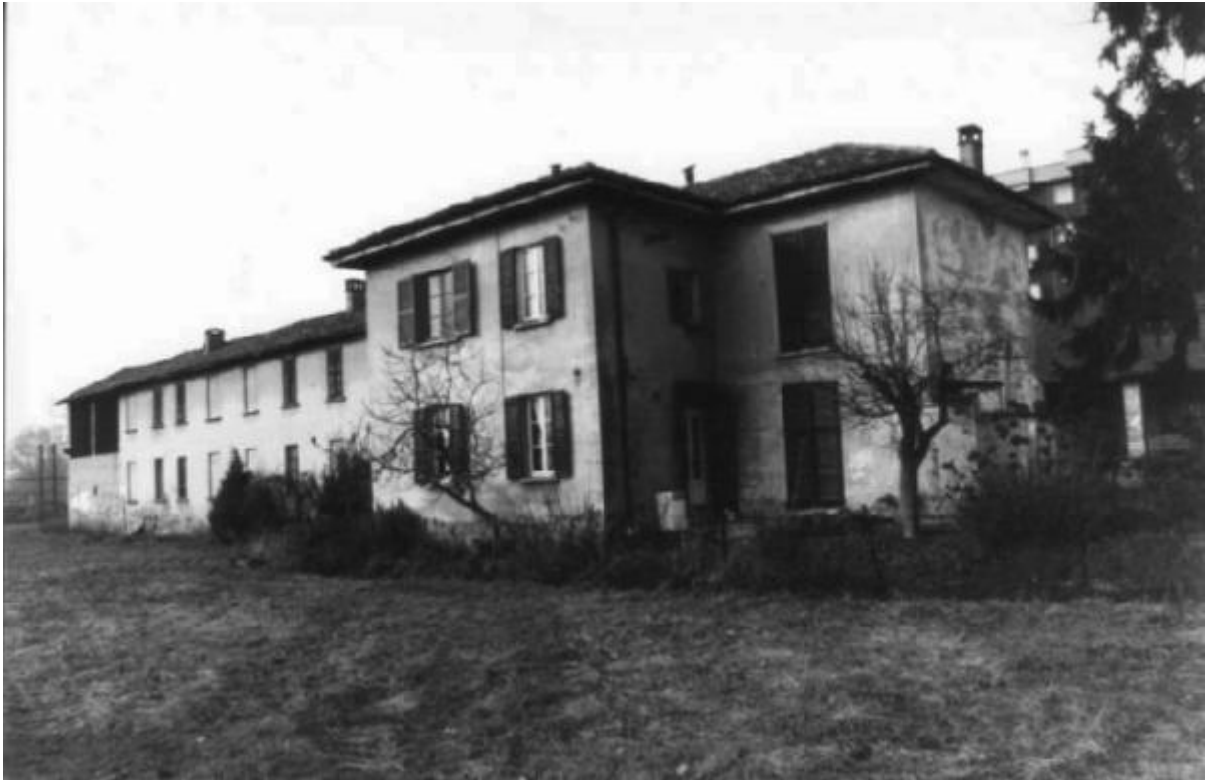
Stato di conservazione: mediocre

segni di degrado delle murature per penetrazione dell'umidità: distacchi di intonaco e occasionale erosione dei muri
