Palazzo della Prefettura

Lodi (LO)

Denominazione: Palazzo della Prefettura

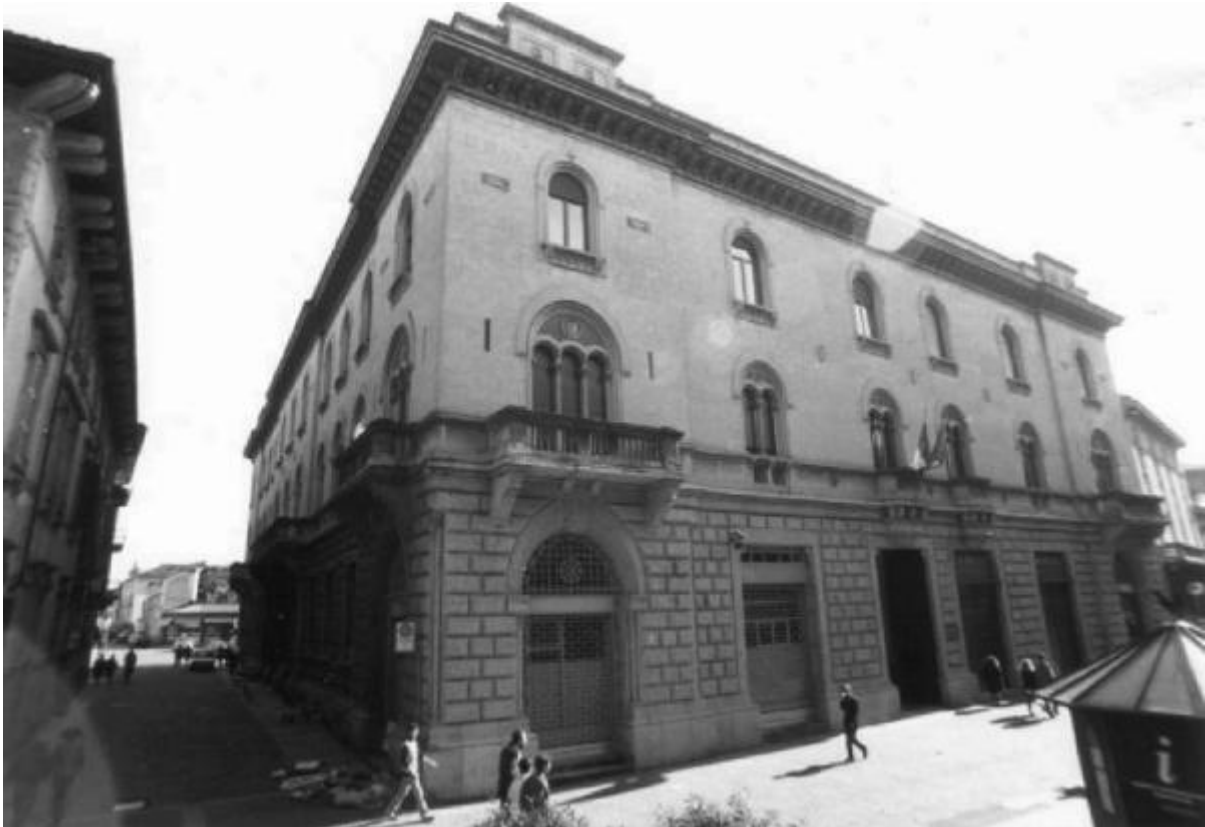
L'edificio ha pianta a ferro di cavallo, organizzata attorno ad un cortile rettangolare; ha struttura su pilastri e rivestimento lapideo dal corso regolare nel piano nobile e nel 2 piano, in bugnato al piano terra. Ognuno dei prospetti è suddiviso in più parti: quello sul corso Umberto I (corpo A) e su piazza Mercato (corpo B) individua una parte centrale e due corpi leggermente aggettanti (ali) alle estremità, quello su via Volturno (corpo C) presenta due ali laterali ed una parte centrale aggettanti, tra i quali si distinguono due sezioni più rientranti. La copertura con tetto a falde è mascherata da una balaustra decorata in corrispondenza dei due corpi laterali.
