# Casa Via Cavour 32

Lodi (LO)

Codice scheda: LO460-00148

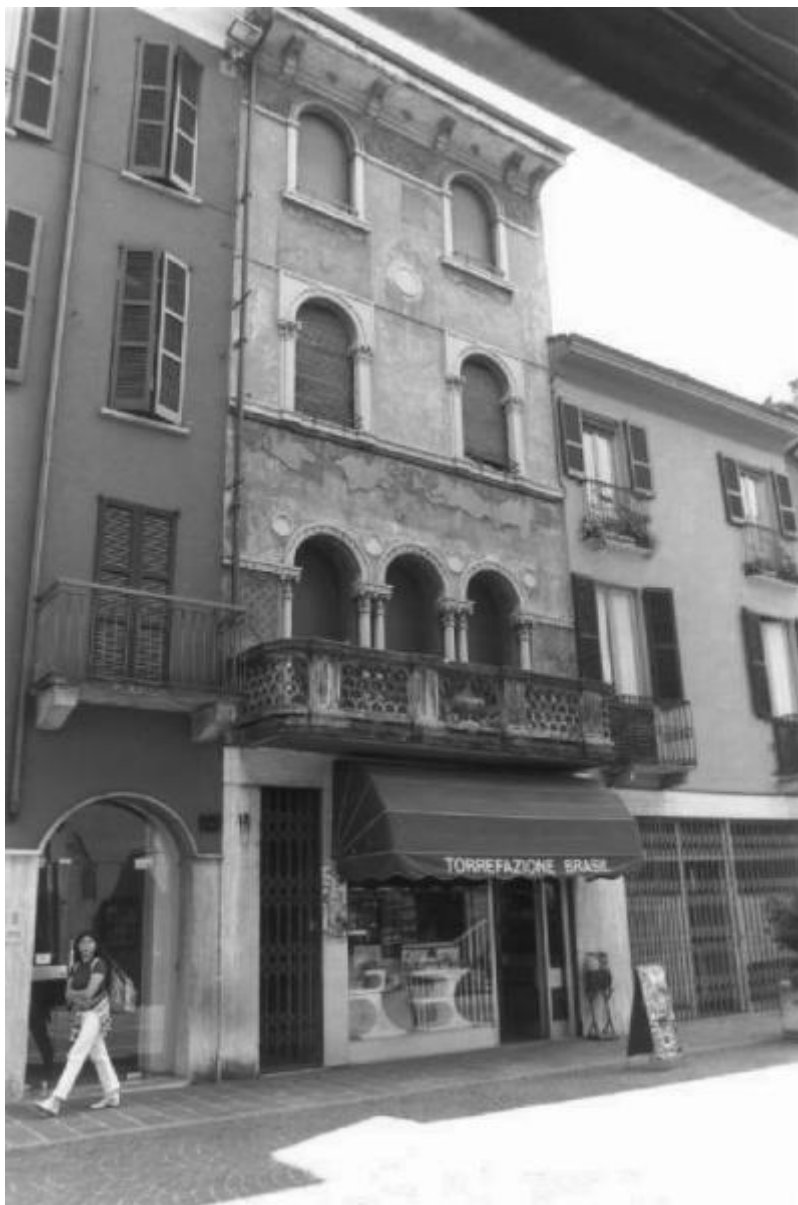
Edificio a pianta irregolare con sviluppo longitudinale; struttura a pareti con muratura continua intonacata, rivestita da tracce di decorazione. A piano terra è stato ricavato un negozio, mentre tutta la lunghezza dell'affaccio del piano nobile è risolta da tre monofore su colonnine che si affacciano su una lunga balconata; i due piani successivi presentano due monofore arcuate a distanza regolare.

Indicazioni specifiche: le decorazioni delle pareti sono quasi del tutto perse per lo scrostamento dell'intonaco
