Casa Via Volturmo 33

Lodi (LO)

Denominazione: Casa Via Volturno 33

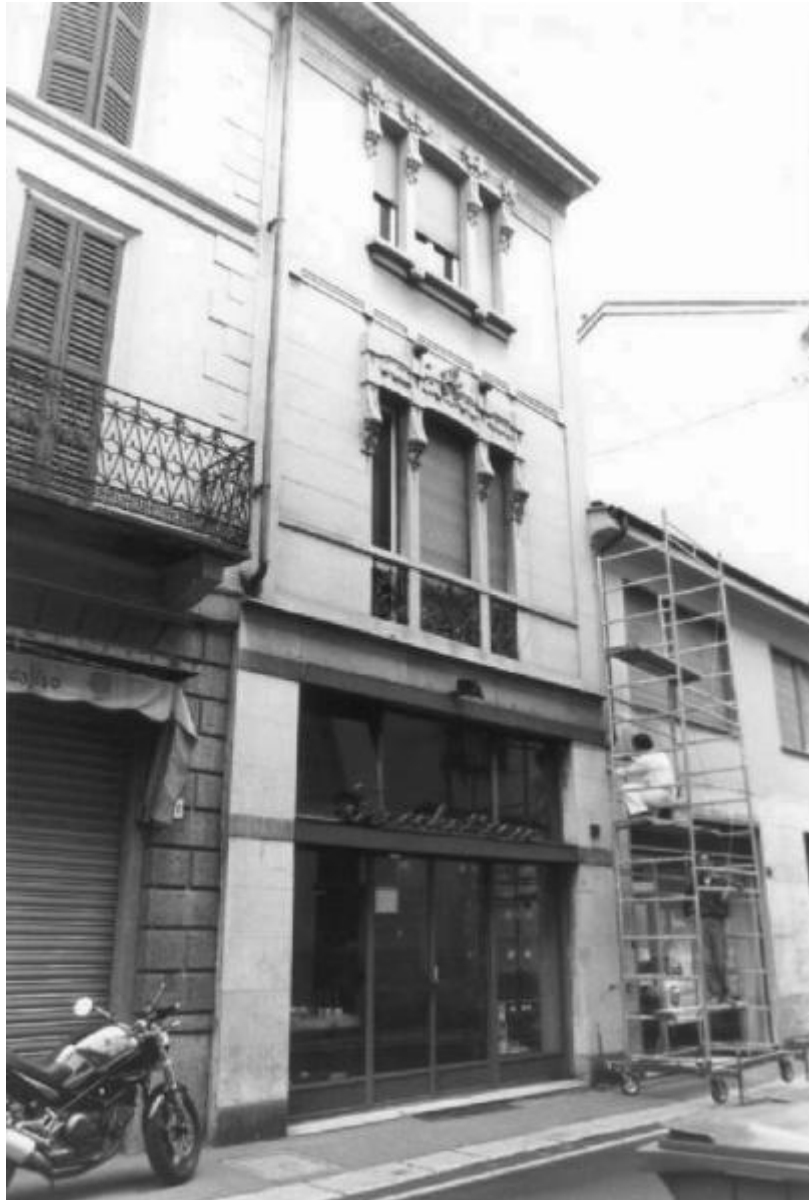
Notizia: L'edificio presenta nella decorazione in facciata gli elementi tipici del liberty lodigiano.

Notizia: è stato demolito il balcone che si affacciava dal piano nobile.

Edificio a pianta rettangolare irregolare, con struttura a pilastri con rivestimento lapideo a corsi regolari; il piano terra è occupato da un negozio, quelli superiori si affacciano sul prospetto con una trifora più ampia al piano nobile e più ridotta a quello superiore; copertura con tetto a falde.

Stato di conservazione: buono
