# Casa Corso Umberto I 61

Lodi (LO)

Codice scheda: LO470-00006

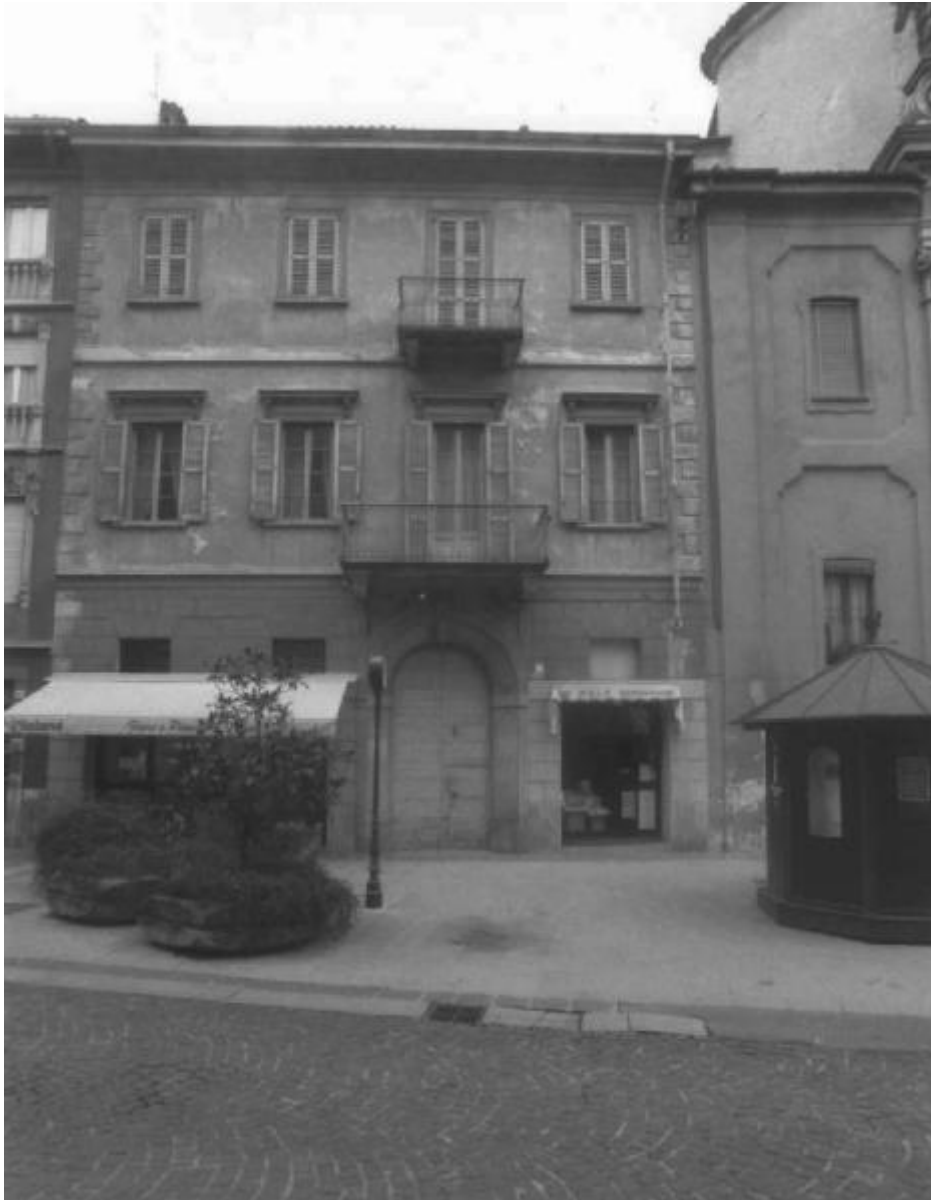
L'edificio ha una pianta irregolare, ed è caratterizzato da un cortile interno cinto per due lati (la controfacciata e il lato a destra dell'ingresso) da un portico su archi a tutto sesto sorretti da coppie di colonne binate. Il cortile ha forma rettangolare tendente al quadrato.

Stato di conservazione: buono
