Casa Corso Umberto I 65

Lodi (LO)

Codice scheda: LO470-00008

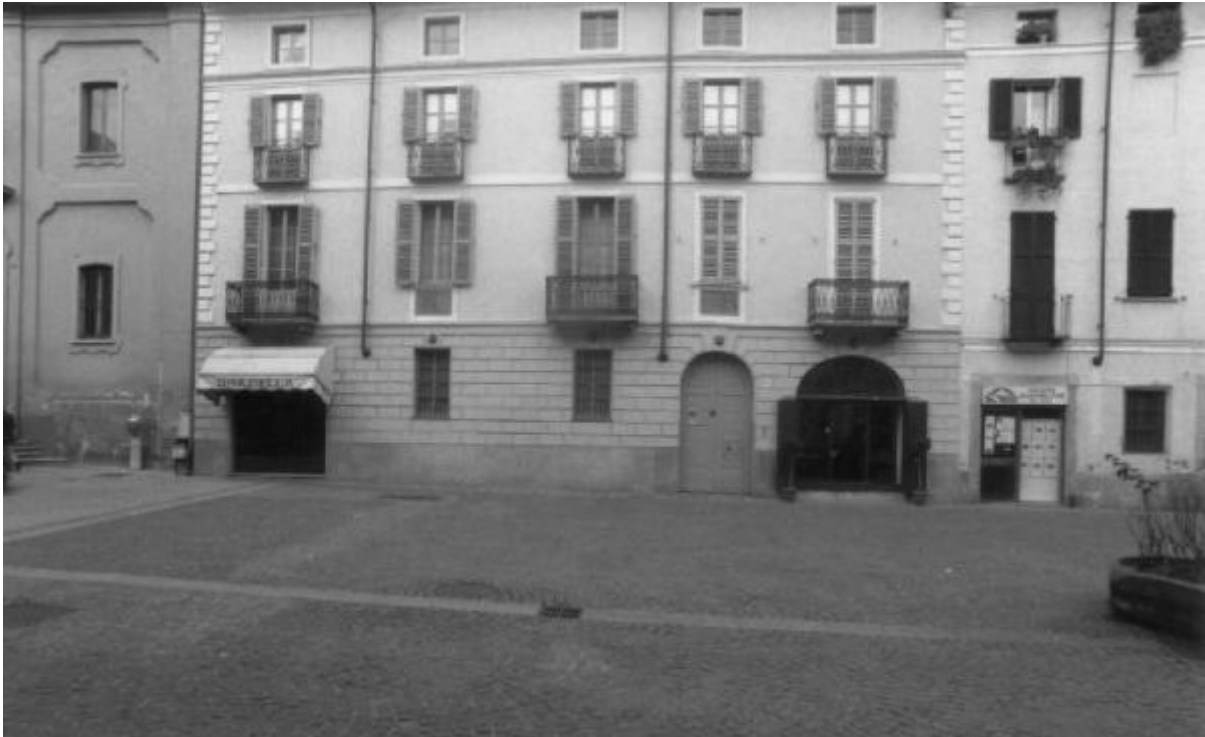
L'edificio ha una pianta rettangolare, è a tre piani più mezzanino e si affaccia su un cortile interno che confina con l'adiacente Biblioteca Nazionale Laudense. Il vano scale è situato sulla sinistra del corridoio d'ingresso.

Stato di conservazione: ottimo
