Autorimessa Fiat

Lodi (LO)

Codice scheda: LO470-00020

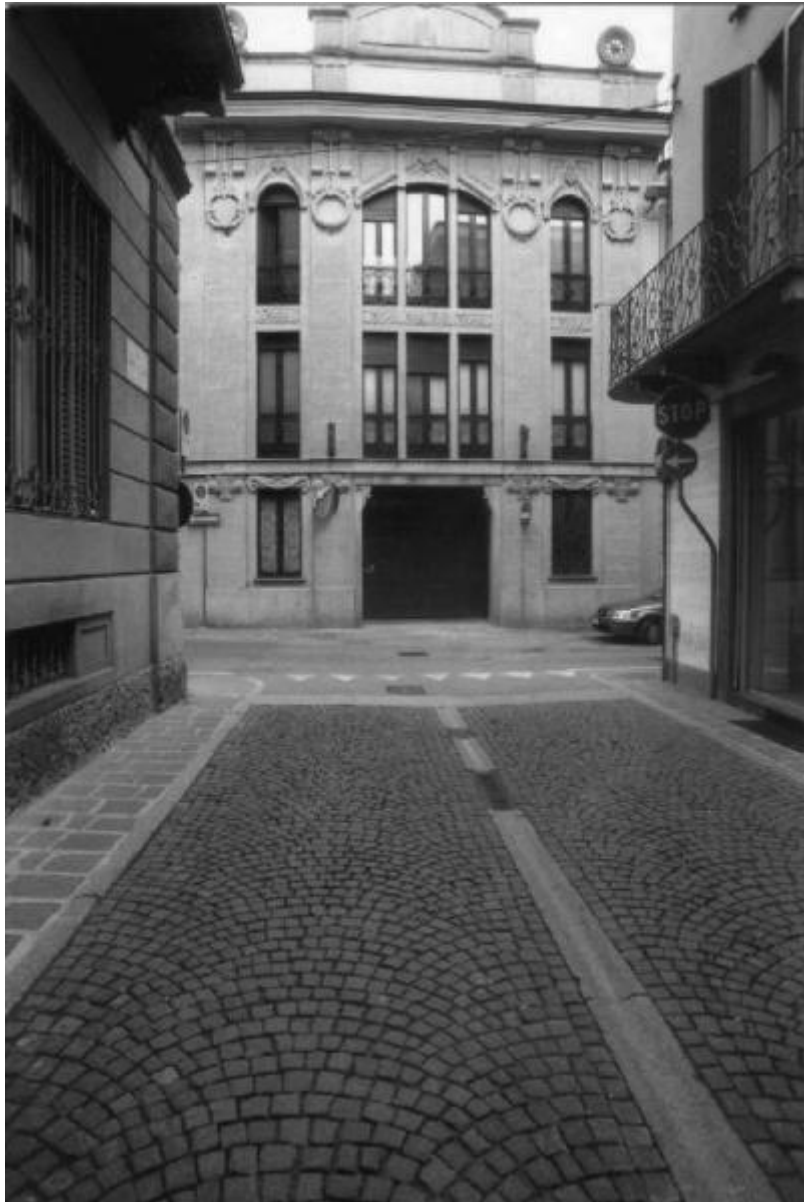
L'edificio si articola intorno a un cortile rettangolare; tre lati sono a tre piani (corpo A), mentre il fabbricato collocato nel lato di fondo (corpo B) è a un solo piano. Il corpo A, nonostante il rivestimento in pietra in stile Art Déco, mostra nella facciata posteriore di essere un tipico esempio di edificio popolare 'di ringhiera', tuttavia modificato strutturalmente e trasformato in una struttura a piloni in c/a. Nella facciata esterna del corpo A e in quella del corpo B il tetto è nascosto da un attico. All'interno del corpo B, l'impostazione spaziale ad un unico piano è stata recentemente modificata con l'inserimento di un soppalco.
