Casa Corso Ettore Archinti 13

Lodi (LO)

Codice scheda: LO470-00025

Ambito tipologico principale: architettura per la residenza, il terziario e i servizi

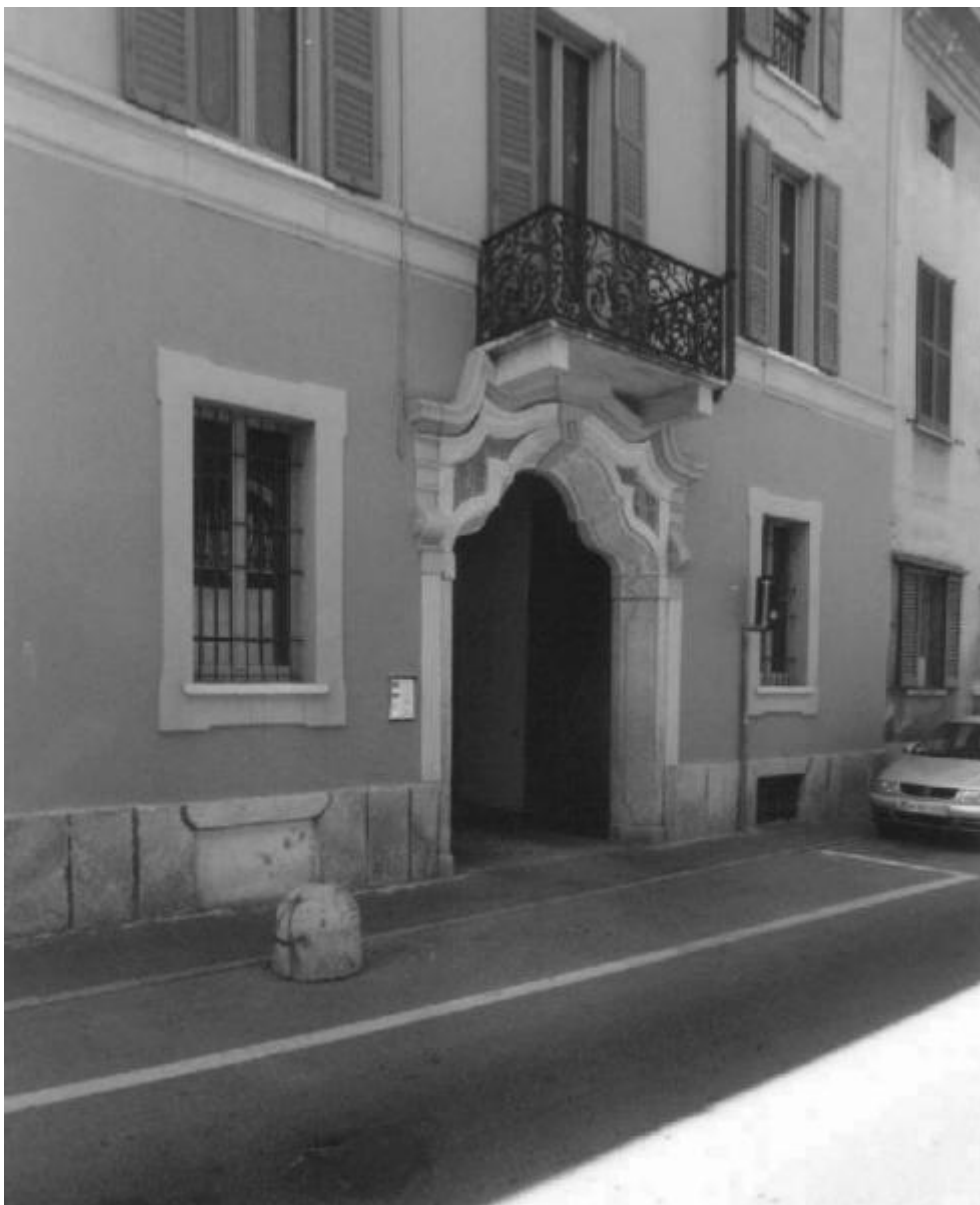
L'edificio ha una pianta a U con un giardino sul lato opposto all'ingresso. Il corpo di fabbrica che si affaccia su corso Archinti (corpo A) è a tre piani, mentre le due ali (corpi B e C) sono a due piani. Il fabbricato a sinistra dell'ingresso (corpo B) si appoggia su un portico a due archi ribassati su colonne, che introduce un secondo cortile, delimitato a sinistra da un semplice muro privo di qualsiasi caratterizzazione architettonica.
