Casa Corso Ettore Archinti 21

Lodi (LO)

Denominazione: Casa Corso Ettore Archinti 21

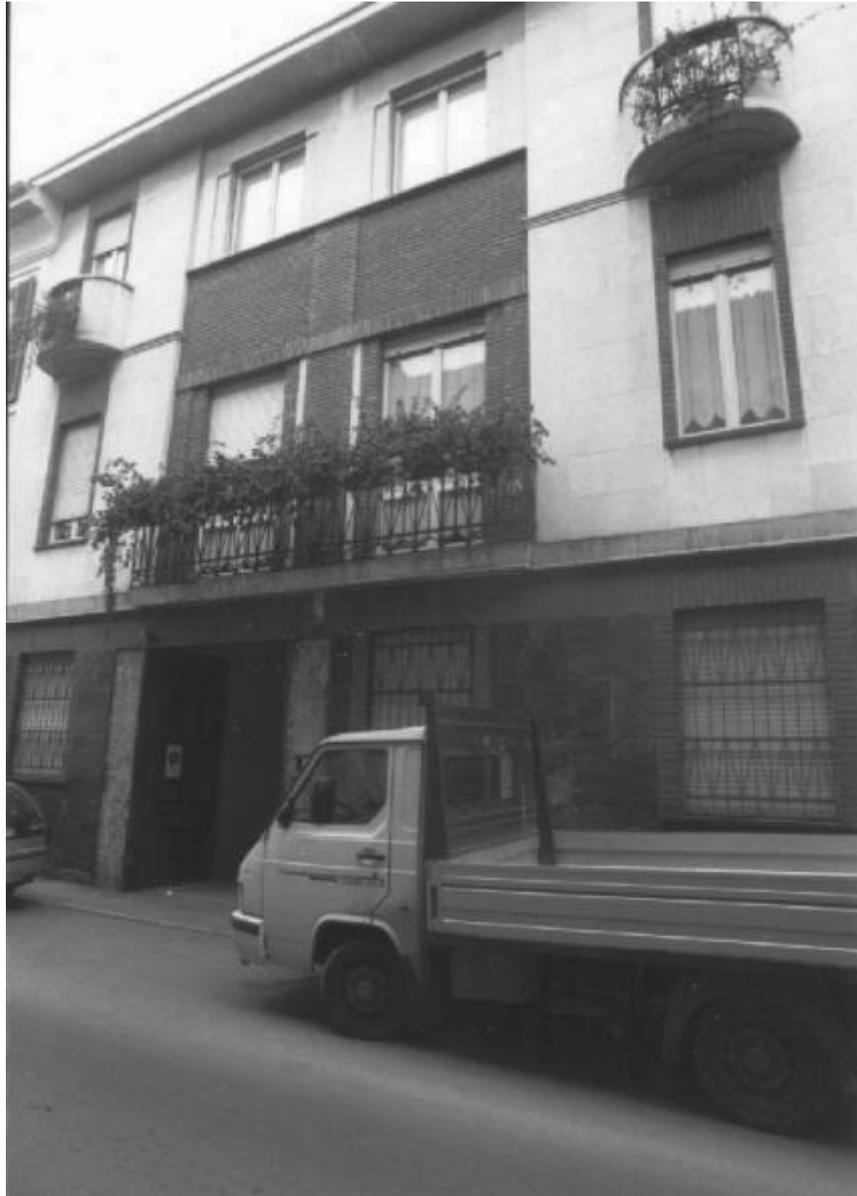
La facciata attuale risale verosimilmente al secondo quarto del XX secolo, come si desume dal rivestimento in pietra bianca e klinker e dai balconi semicilindrici.

L'edificio ha una pianta a C rovesciata e si articola intorno a un cortile quadrangolare con il lato di sinistra delimitato da un muro. Il corpo di fabbrica che si affaccia su corso Archinti (corpo A) è a tre piani; il fabbricato che occupa il lato sinistro del cortile e quello di fondo (corpo B) è a due. La facciata attuale risale verosimilmente agli anni trenta, come si desume dal rivestimento in pietra bianca e clinker e dai balconi semicilindrici. Nel lato di fondo del cortile sono visibili due colonne in serizzo murate, verosimilmente appartenenti a un precedente portico.
