Casa Via Magenta 32

Lodi (LO)

Denominazione: Casa Via Magenta 32

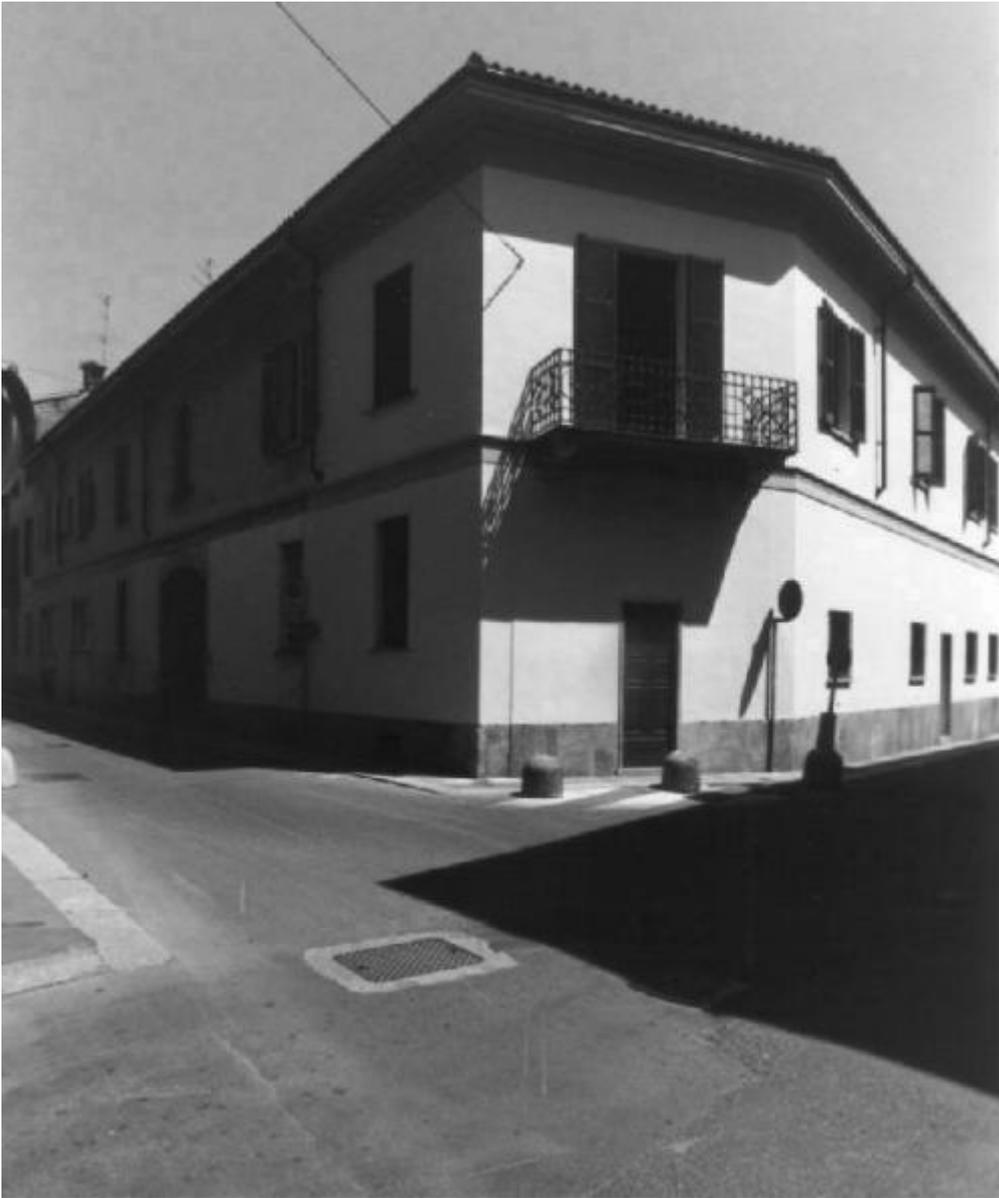
L'edificio, oggi frazionato in diverse proprietà, ha una pianta a U, è a due piani e si articola intorno a un cortile

quadrangolare delimitato, nel quarto lato, da un muro. Lo spigolo dell'edificio all'incrocio tra via Battagio e via Magenta è smussato. Il lato d'ingresso che dà su via Magenta si affaccia sul cortile con un portico a tre archi ribassati con colonne tuscaniche in serizzo.
