Casa Via Magenta 18

Lodi (LO)

Codice scheda: LO470-00041

Ambito tipologico principale: architettura per la residenza, il terziario e i servizi

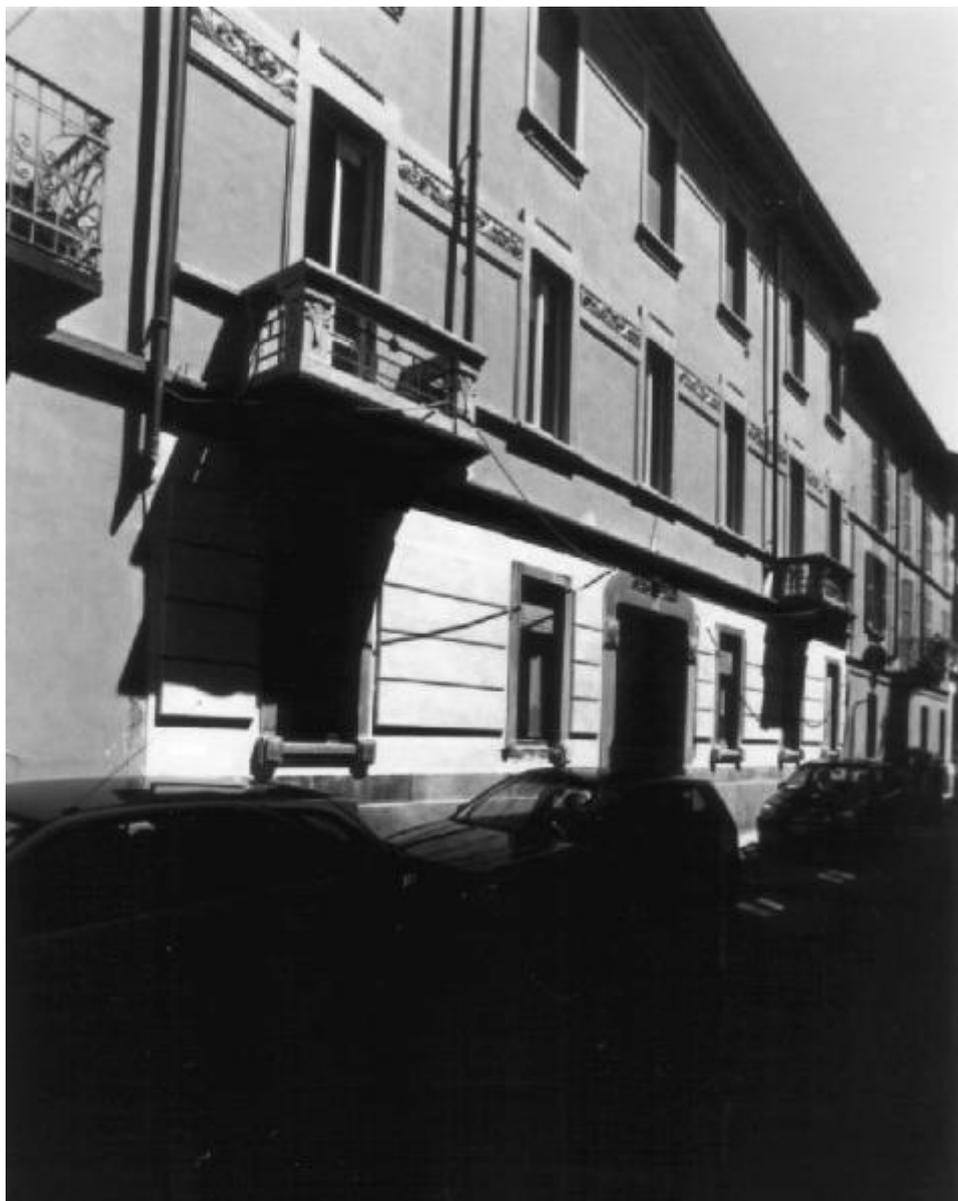
L'edificio si articola intorno a un cortile a L. Il corpo di fabbrica che si affaccia su via Magenta (corpo A) è a tre piani, mentre il resto della costruzione (corpo B) è a due. La scala è collocata nel lato destro del cortile.

Stato di conservazione: buono

Descrizione intervento: rintonacatura
