Cascina Borgognona - complesso

Lodi (LO)

Tipologia: cascina

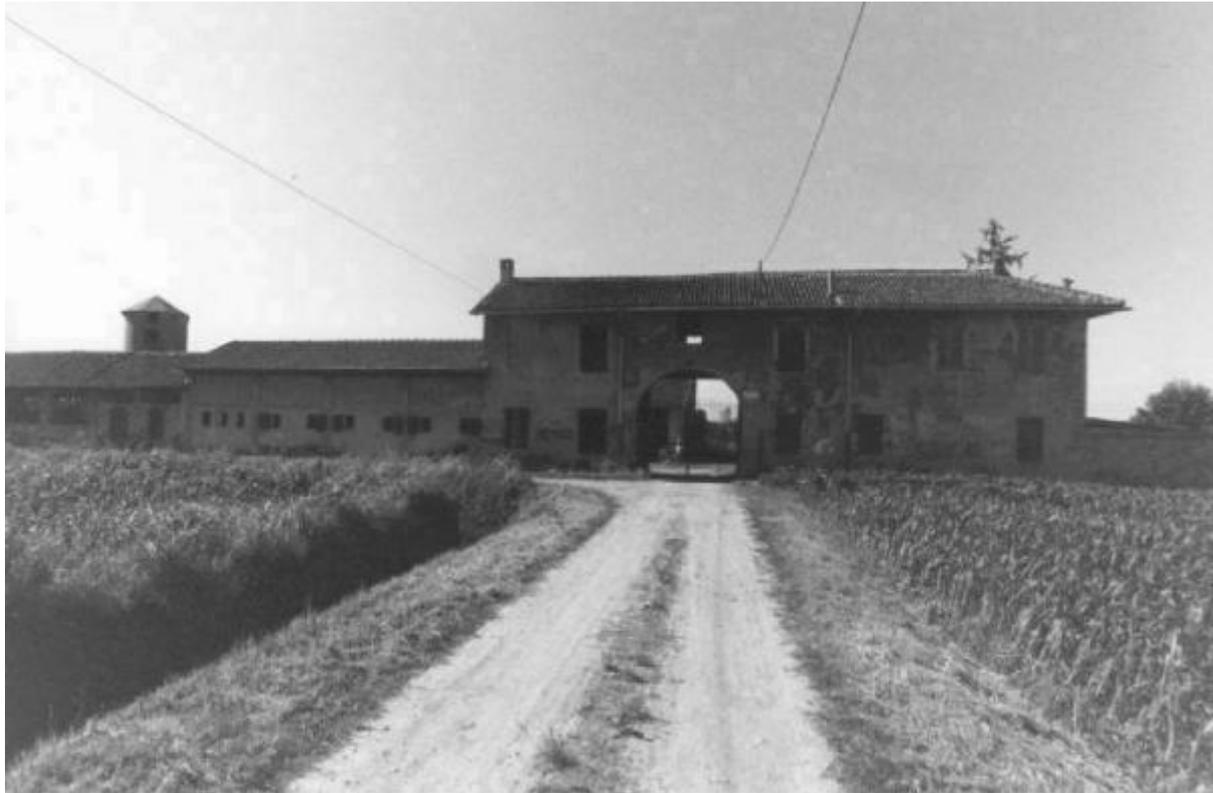
L'edificio è caratterizzato da una pianta a L. Il corpo di fabbrica principale (corpo A) è a due piani; la sua funzione è abitativa. A sinistra dell'ingresso, l'edificio prosegue con le stalle e i fienili, adiacenti alle case d'abitazione ma più bassi. Sulla sinistra sono visibili due silos (corpo B).
