# Cascina Concoreggia - complesso

Lodi (LO)

Denominazione: Cascina Concoreggia - complesso

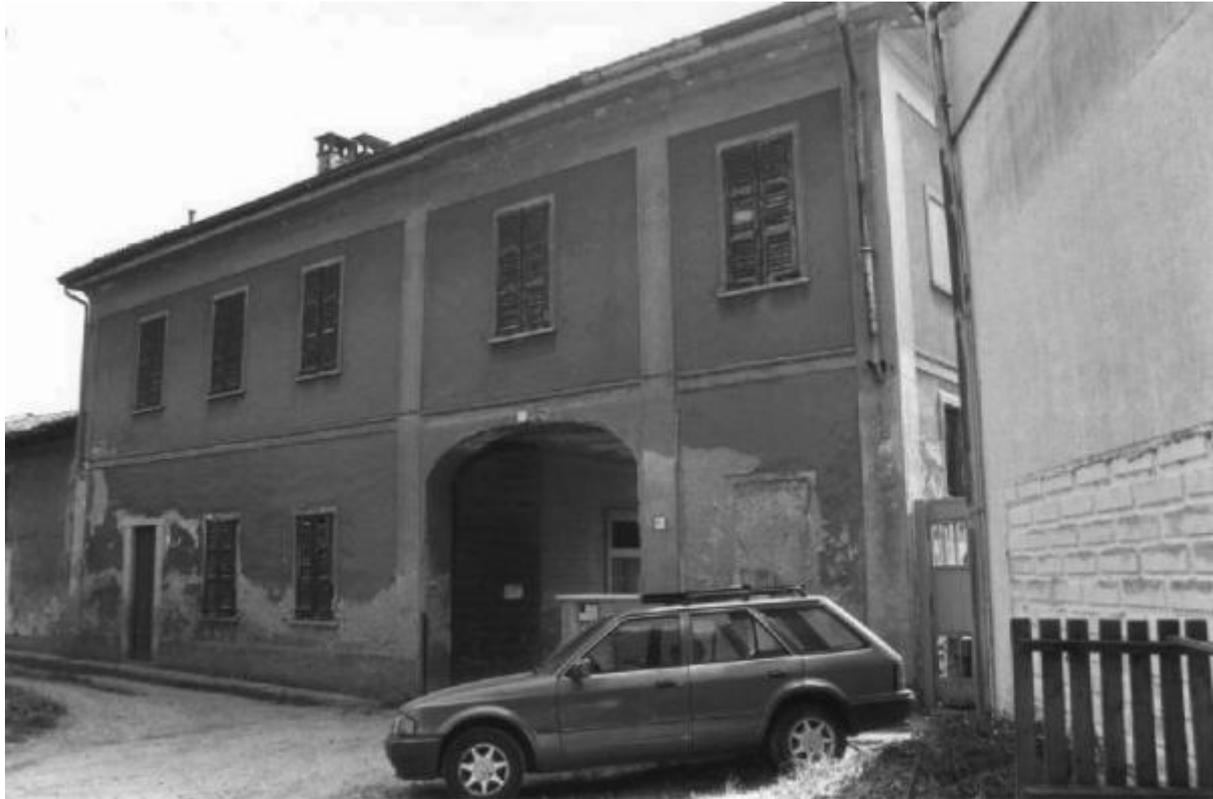
L'edificio si articola intorno a un'aia rettangolare. Il corpo di fabbrica d'ingresso con funzione abitativa che si affaccia su via Milano (corpo A) è a due piani, mentre il fabbricato a sinistra dell'entrata (corpo B, fienile) è a uno. Un altro edificio residenziale (corpo C, a due piani) si articola ad angolo retto coi corpi A e B ed è affiancato da un fienile a un solo piano (corpo D). Di fronte ai corpi B e D, il lato opposto del cortile è occupato da un altro edificio residenziale a due piani (corpo E), che si collega ad angolo retto con una stalla a un solo piano (corpo F) con aperture a mattoni grigliati.
