Cascina La Folla - complesso

Lodi (LO)

Tipologia: cascina

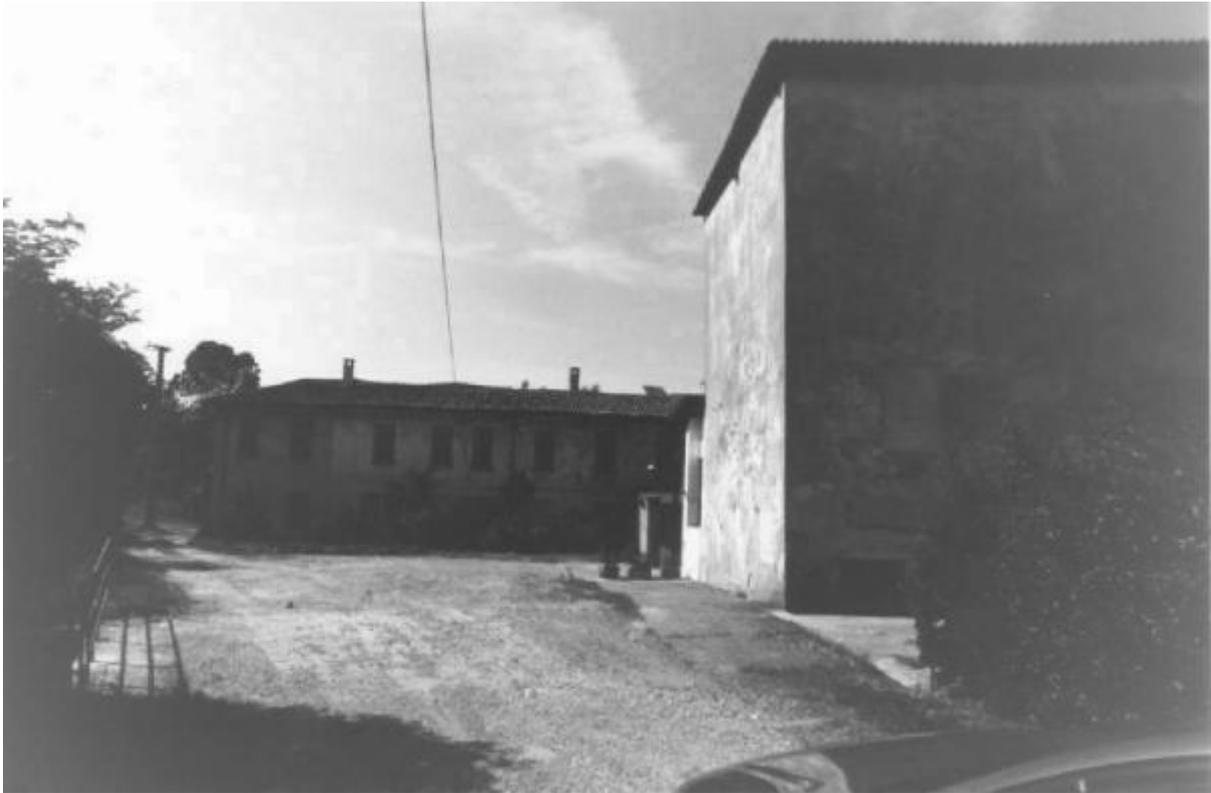
Il complesso è costituito da una serie di corpi di fabbrica che si articolano intorno all'edificio principale, di forma a L (corpo A) a due piani. Un secondo fabbricato, a pianta rettangolare ha uno sviluppo parallelo al primo (corpo B, sempre a due piani). Dietro al corpo B sono visibili due bassi fabbricati su pilastri in muratura (corpi C e D, a un solo piano) adibiti a deposito per attrezzi agricoli, con le aperture a mattoni grigliati.

Stato di conservazione: buono

Descrizione intervento: Tutto il corpo A e la parte sinistra del corpo B sono stati rintonacati recentemente
