# Cascina Fanzago - complesso

Lodi (LO)

Codice scheda: LO470-00048

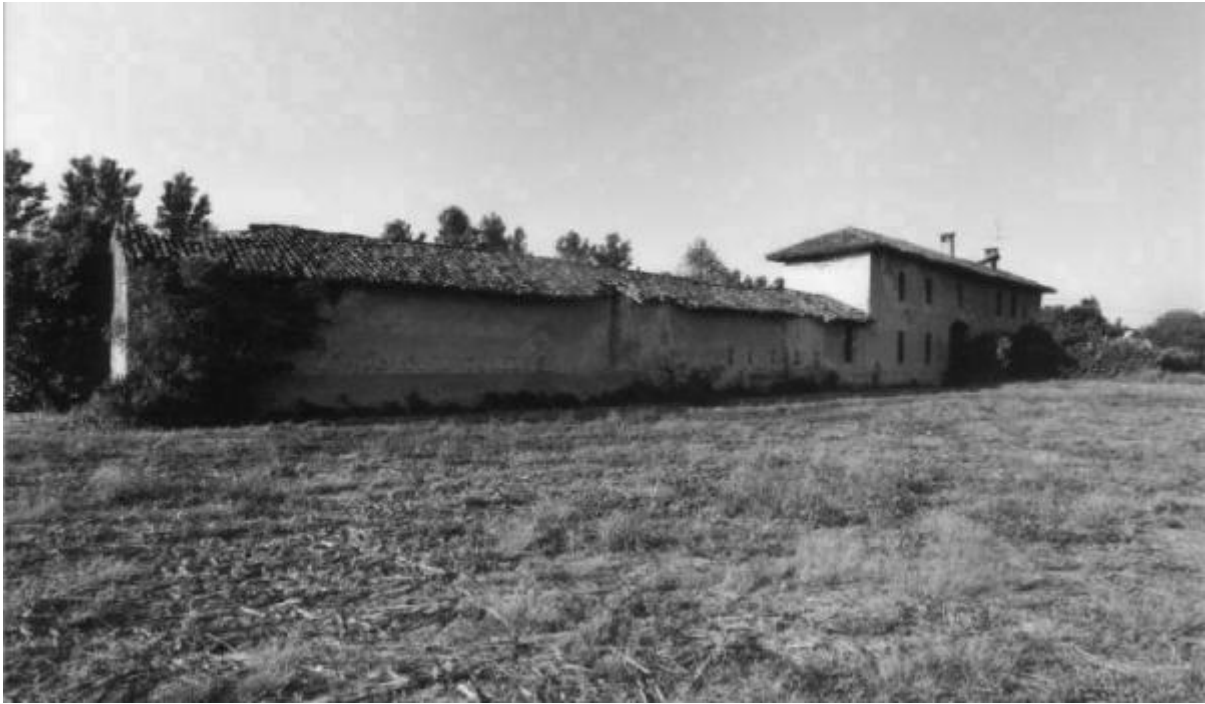
L'edificio si articola intorno a uno spazio a L, chiuso da un semplice muro nel lato rivolto verso la tangenziale. Il corpo di fabbrica che contiene il portone d'ingresso, destinato a abitazione (corpo A) è a due piani, mentre il resto della costruzione, destinato a stalle o fienili (corpo B) è a uno, ed è caratterizzato da aperture a mattoni grigliati.

L'intero edificio è in stato di abbandono; le strutture murarie sono interamente conservate ma le coperture sono crollate in più punti.
