Cascina Vigna Alta - complesso

Lodi (LO)

Denominazione: Cascina Vigna Alta - complesso

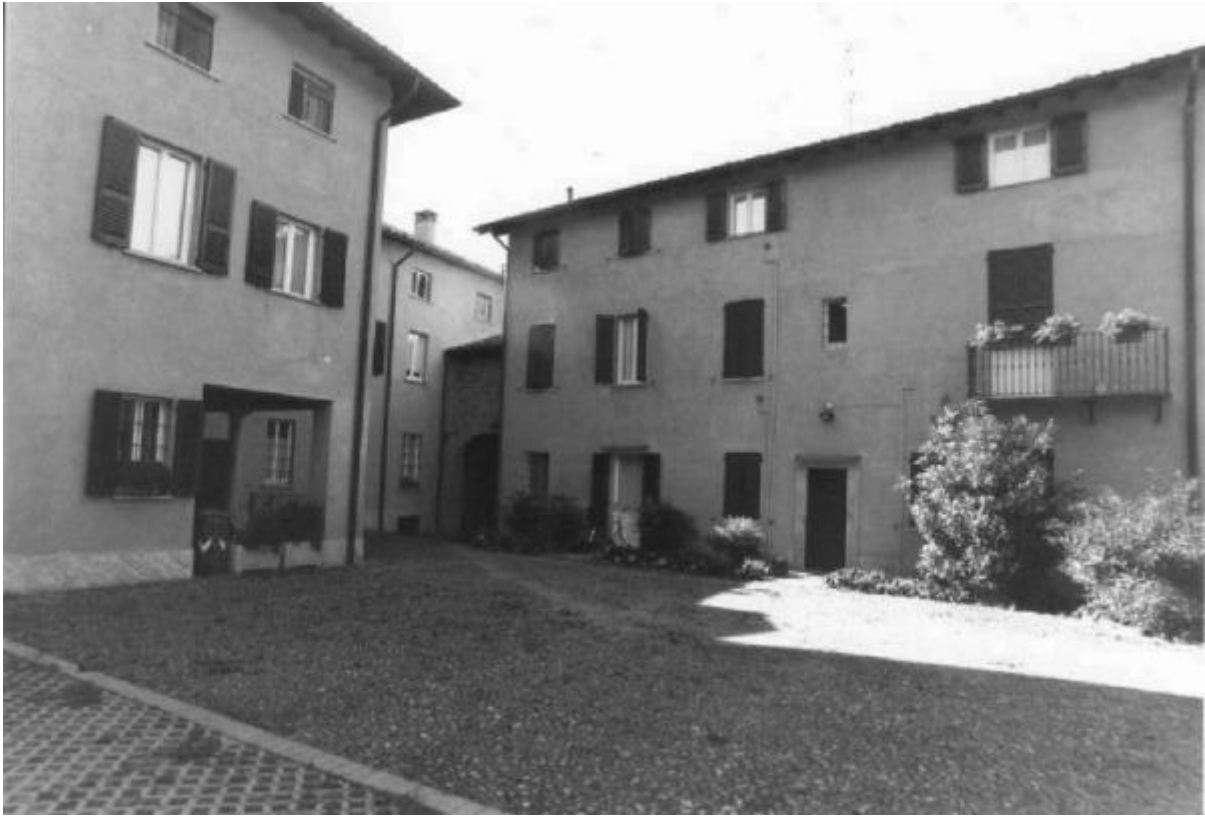
La cascina è costituita da un complesso di edifici che si articolano intorno a uno spazio rettangolare. Il lato d'ingresso, che si affaccia su via Vigna Alta è costituito da due corpi di fabbrica (corpo A, a due piani; corpo B a tre) con funzione abitativa. Il corpo A ha uno sviluppo a C rovesciata e nel lato opposto a quello d'ingresso si apre un portico con colonne architravate. Un terzo edificio abitativo, sempre a due piani ma di dimensioni minori (corpo C), è situato di fronte al corpo A ed è caratterizzato da una tettoia sorretta da pilastri in laterizio.

Note: cortile
