Osteria dei Portici - complesso

Lodi (LO)

Codice scheda: LO470-00058

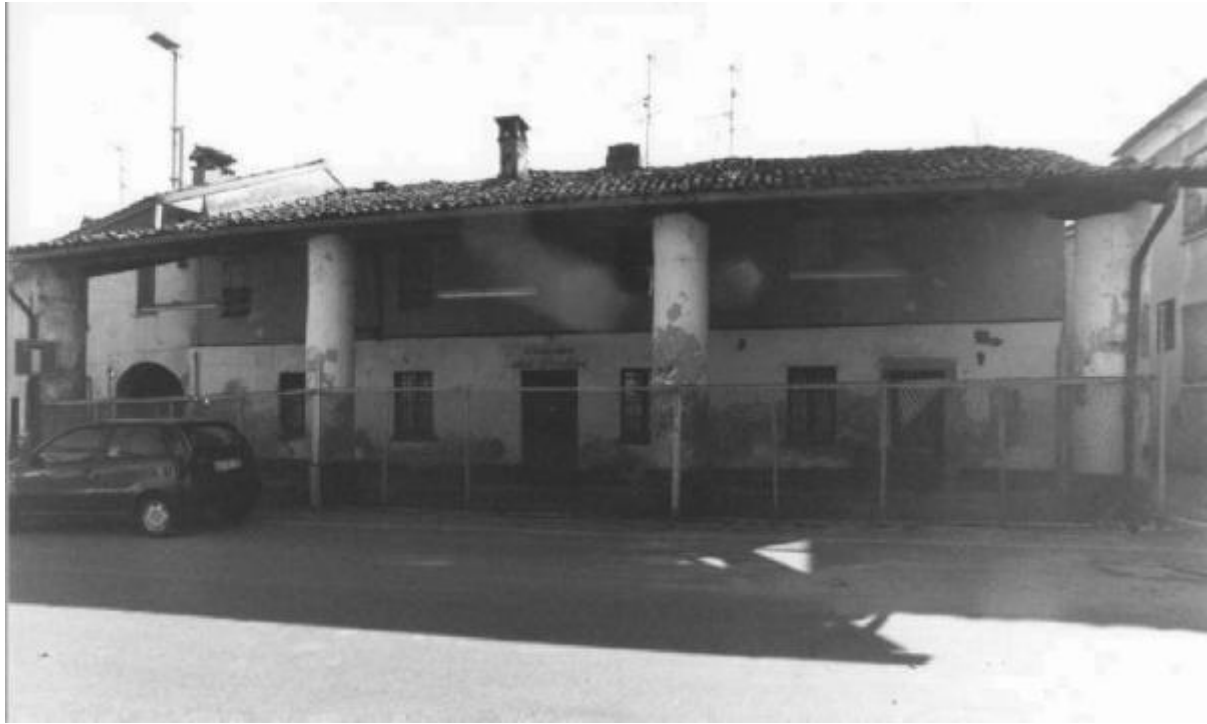
L'osteria è costituita da un complesso di due edifici che si articolano intorno a uno spazio aperto. L'edificio d'ingresso, che si affaccia su piazza Sommariva, è un corpo di fabbrica a L rovesciata a due piani (corpo A), caratterizzato da una tettoia sorretta da pilastri cilindrici in laterizio; di fronte al retro dell'ingresso si eleva un secondo corpo di fabbrica (corpo B) con funzione di stalla e fienile, con aperture a mattoni grigliati, collegato ad altri edifici minori sempre a due piani.

Indicazioni specifiche: Il portico esterno è pericolante e tutti gli intonaci appaiono scrostati.

Descrizione intervento: consolidamento delle strutture e adattamento alla nuova funzione abitativa
