Mulino Torretta - complesso

Lodi (LO)

Ambito tipologico principale: architettura industriale e produttiva

Tipologia: mulino

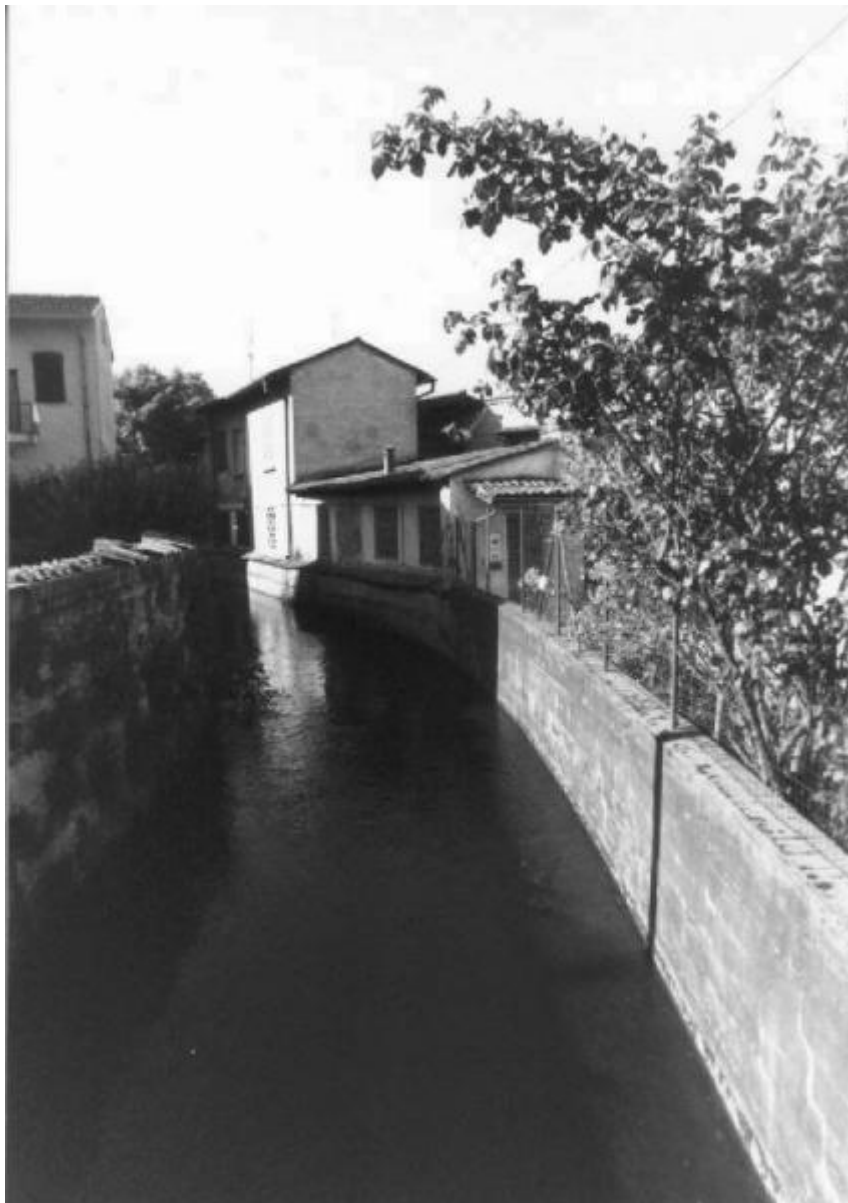
Il mulino è costituito da un complesso di edifici a due piani che si articolano intorno a uno spazio irregolare, delimitato da due rogge. Il lato d'ingresso, che si affaccia leggermente arretrato su piazza Sommariva, è alla destra della prima roggia ed è costituito da un corpo di fabbrica adibito a uffici (corpo A, un tempo il mulino vero e proprio); a destra si nota un secondo edificio creato originariamente con funzione di stalla-fienile (corpo B). La prima roggia lambisce il mulino sul lato esterno sinistro; la seconda attraversa l'edificio passando sotto al corpo A per poi proseguire costeggiando via Fè.
