# Cascina Valvassora - complesso

Lodi (LO)

Tipologia: cascina

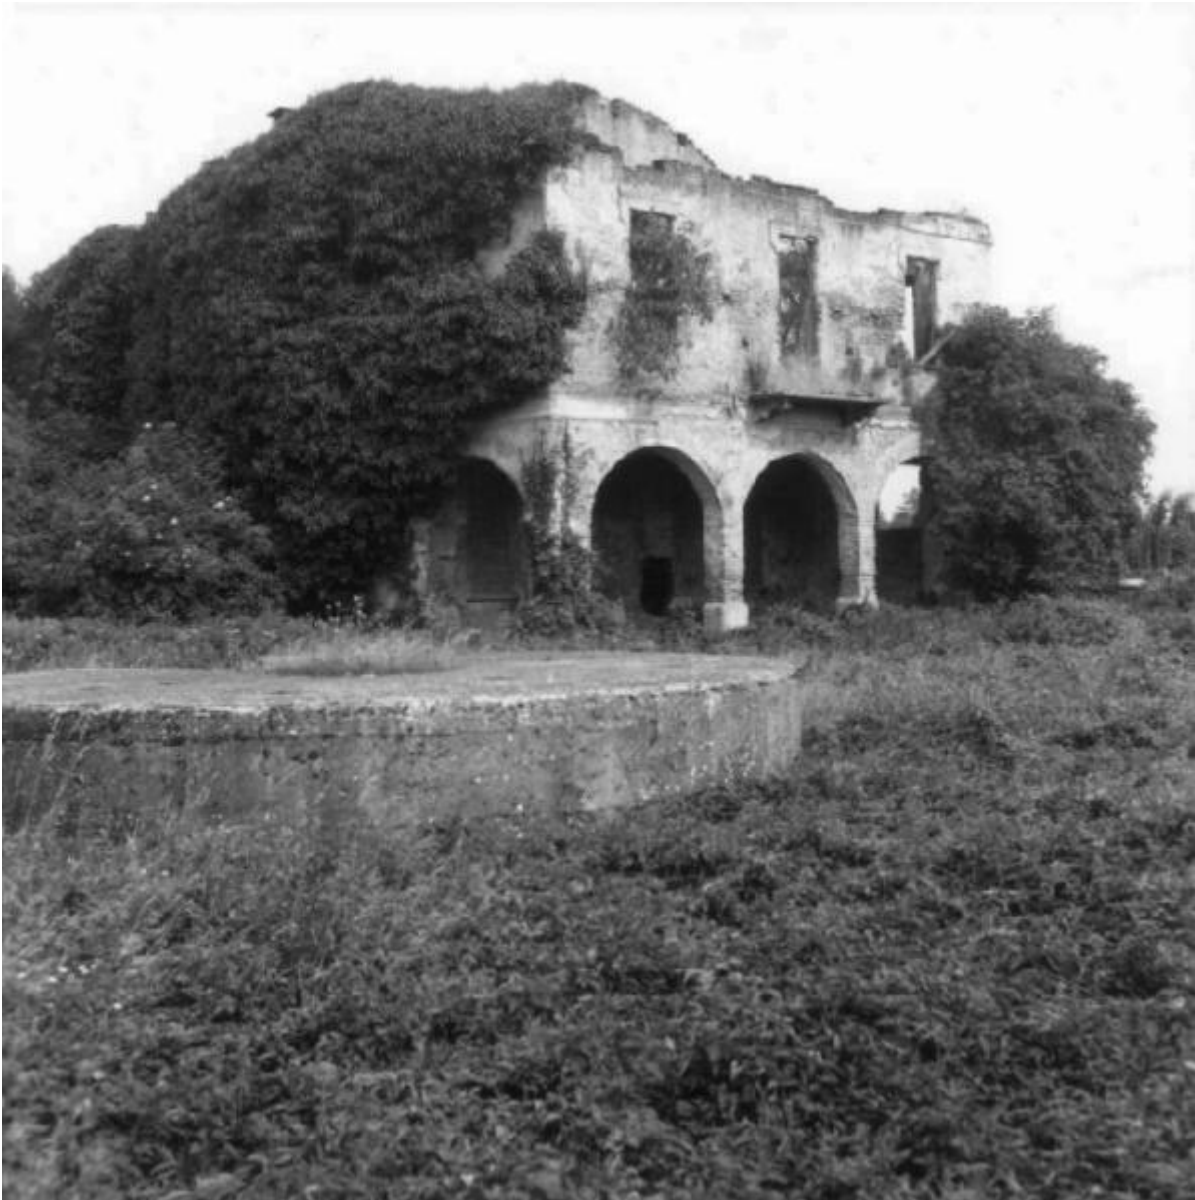
Il complesso, in rovina, è composto da due edifici in muratura accostati, entrambi a due piani. Il corpo di fabbrica principale (corpo A) è caratterizzato da un portico di archi a tutto sesto sorretti da pilastri; la sua funzione è abitativa è testimoniata dai resti di un balcone al primo piano. Perpendicolarmente al primo fabbricato, si notano i resti di un altro edificio più basso (corpo B).

Dei due edifici permangono solamente i muri perimetrali, peraltro diroccati e invasi dalla vegetazione. Tutte le strutture di orizzontamento, le pareti interne e i manti di copertura sono crollati.
