# Cascina Candi - complesso

Lodi (LO)

Codice scheda: LO470-00062

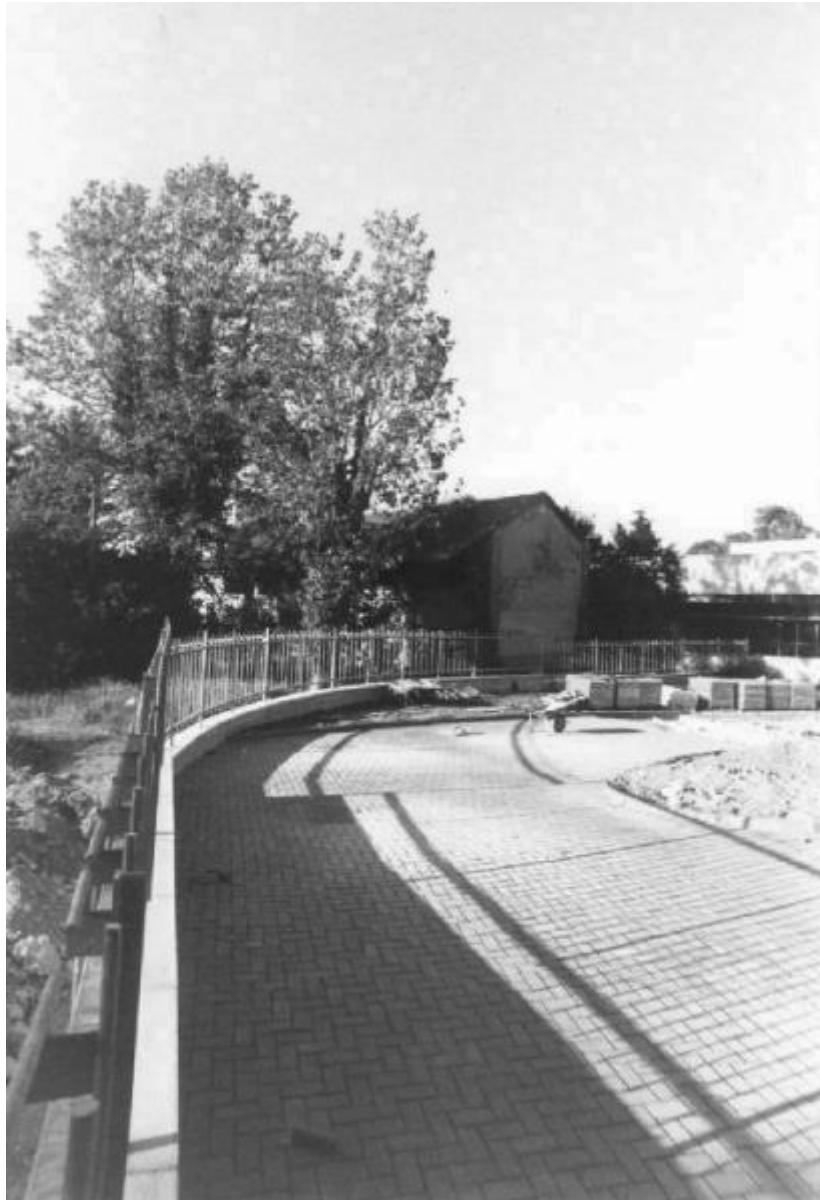
Della cascina rimane solamente un fienile, a pianta rettangolare, con alcune aperture a mattoni grigliati.

Della cascina rimane solamente un fienile, una struttura secondaria. Le strutture murarie sono in discrete condizioni, ma lo stato di abbandono ha portato a una rottura generale dei vetri degli infissi. L'intonaco appare scrostato in più punti.
