Cascina Biaghera - complesso

Lodi (LO)

Codice scheda: LO470-00065

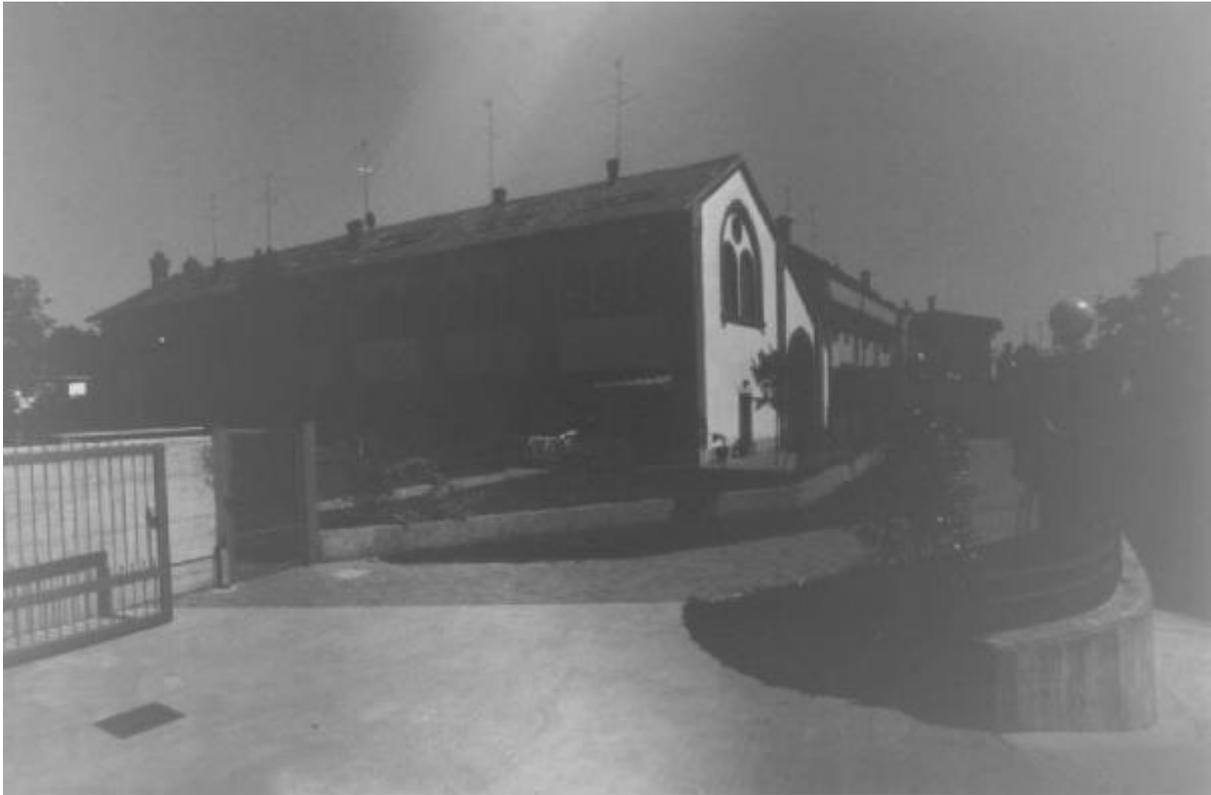
L'ex cascina è composta da due fabbricati. Il corpo di fabbrica principale (corpo A) è a due piani; di fronte si nota un secondo edificio con le ex stalle e fienili (corpo B). Entrambi i fabbricati sono caratterizzati da una tettoia sporgente sorretta da piloni in laterizio.
