# Casa Corso Ettore Archinti 15

Lodi (LO)

Ambito tipologico principale: architettura per la residenza, il terziario e i servizi

Tipologia: casa

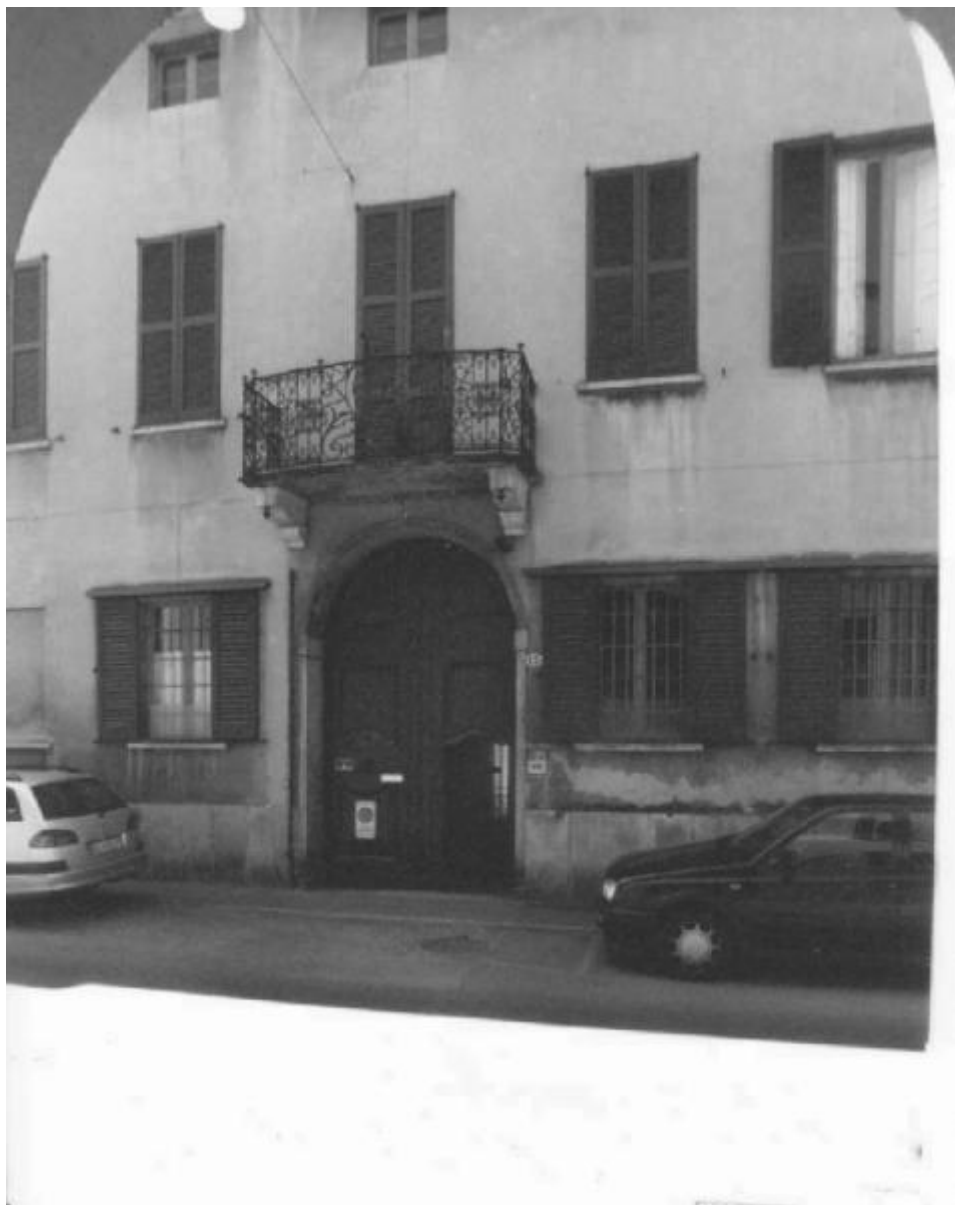
L'edificio, dalla pianta a L rovesciata, è a due piani più un mezzanino e si snoda intorno a un cortile quadrangolare, di cui due lati (a sinistra e di fronte a chi entra) sono chiusi da un muro sormontato da una terrazza. La semplice facciata che dà su corso Archinti ha come unico elemento di rilievo un balconcino su mensole con decorazione in ferro battuto. Il vano scale si apre a destra del corridoio d'ingresso, delimitato da un portico a due archi ribassati sorretto da una colonna in serizzo.
