Casa Corso Adda 1

Lodi (LO)

Denominazione: Casa Corso Adda 1

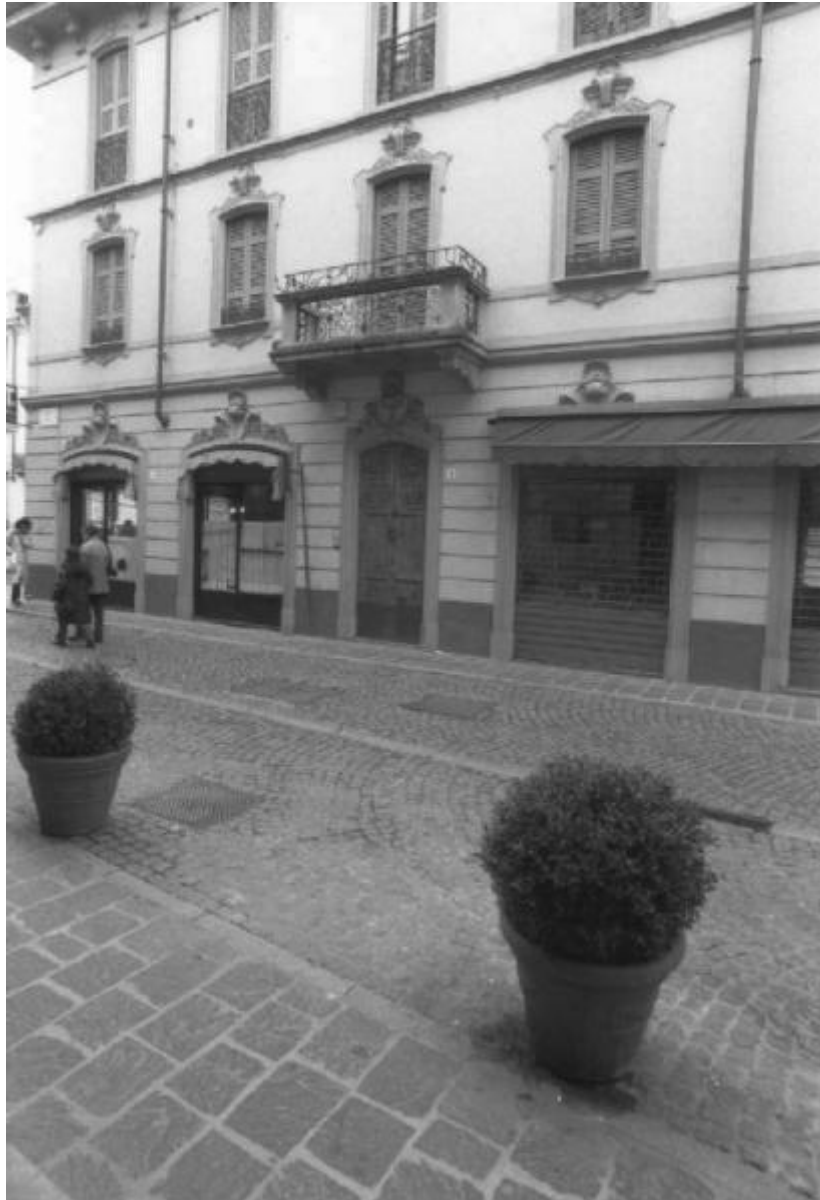
L'edificio occupa uno stretto perimetro compreso tra corso Adda e via Lodino; una terza facciata fa da quinta architettonica al termine di corso Umberto I.

Ubicazione: tutti i prospetti

Tipo: mostra delle finestre

Qualificazione del tipo [2 / 2]: neorococò

Stato di conservazione: buono
