Porta d'Adda

Lodi (LO)

Denominazione: Porta d'Adda

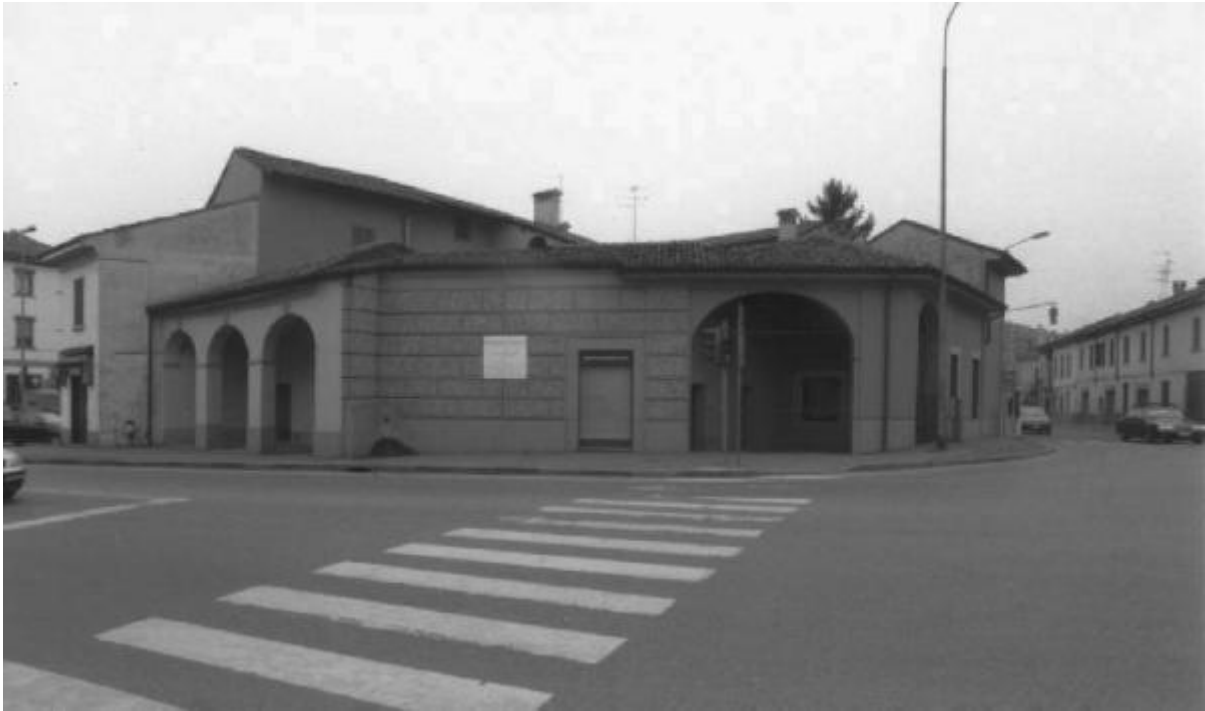
L'edificio, di forma irregolare, è costituito da una serie di corpi di fabbrica che si snodano intorno a due spazi aperti. Il lato esterno verso via X Maggio, di forma irregolare (corpo A), è a un piano ed è caratterizzato da un cortile interno e da due portici esterni con archi a tutto sesto su pilastri quadrati. Il fabbricato che si affaccia su piazza Barzagli (corpo B) è a due piani.
