Casa Via Colle Eghezzone 3

Lodi (LO)

Codice scheda: LO470-00086

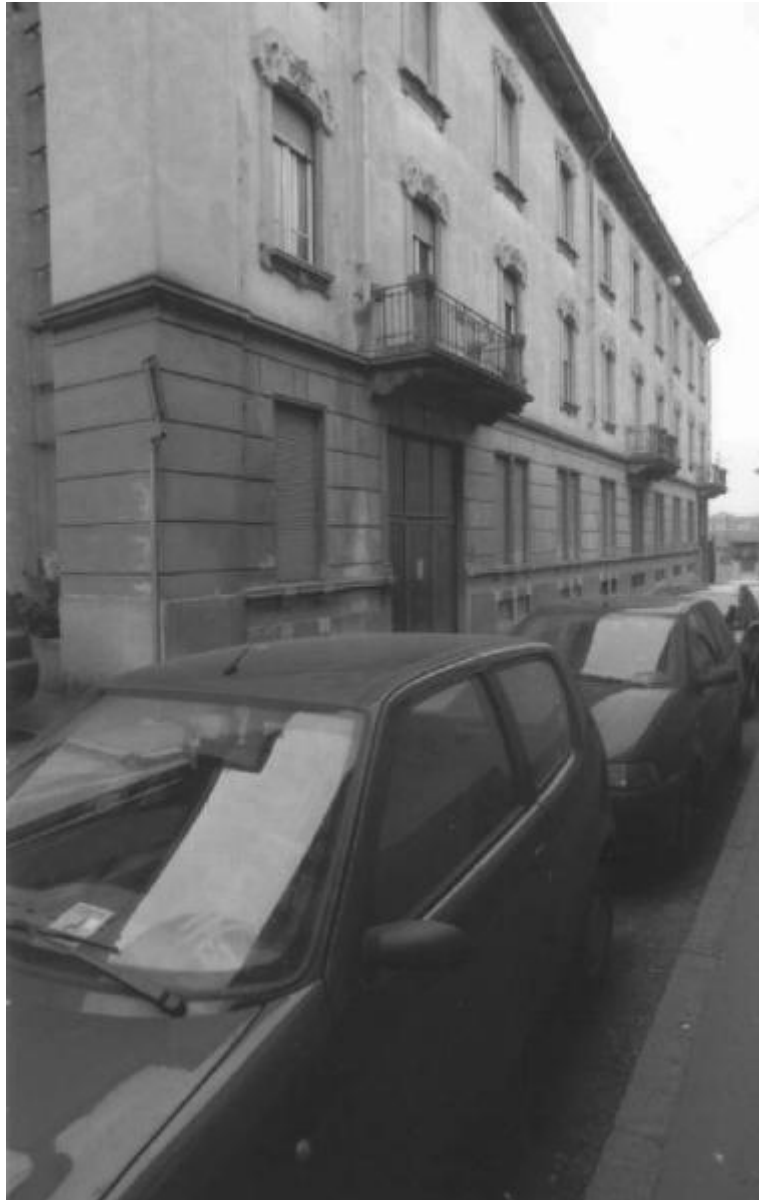
L'edificio occupa un perimetro rettangolare e ha una copertura esterna a leggio: la fronte verso via colle Eghèzzone è infatti a tre piani, mentre quella interna è a tre piani e mezzanino. L'ingresso principale si apre su un vano d'accesso che termina in un portico architravato con una colonna tuscanica in granito.
