# Consorzio Agricolo Lodigiano - complesso

Lodi (LO)

Codice scheda: LO470-00091

Ambito tipologico principale: architettura industriale e produttiva

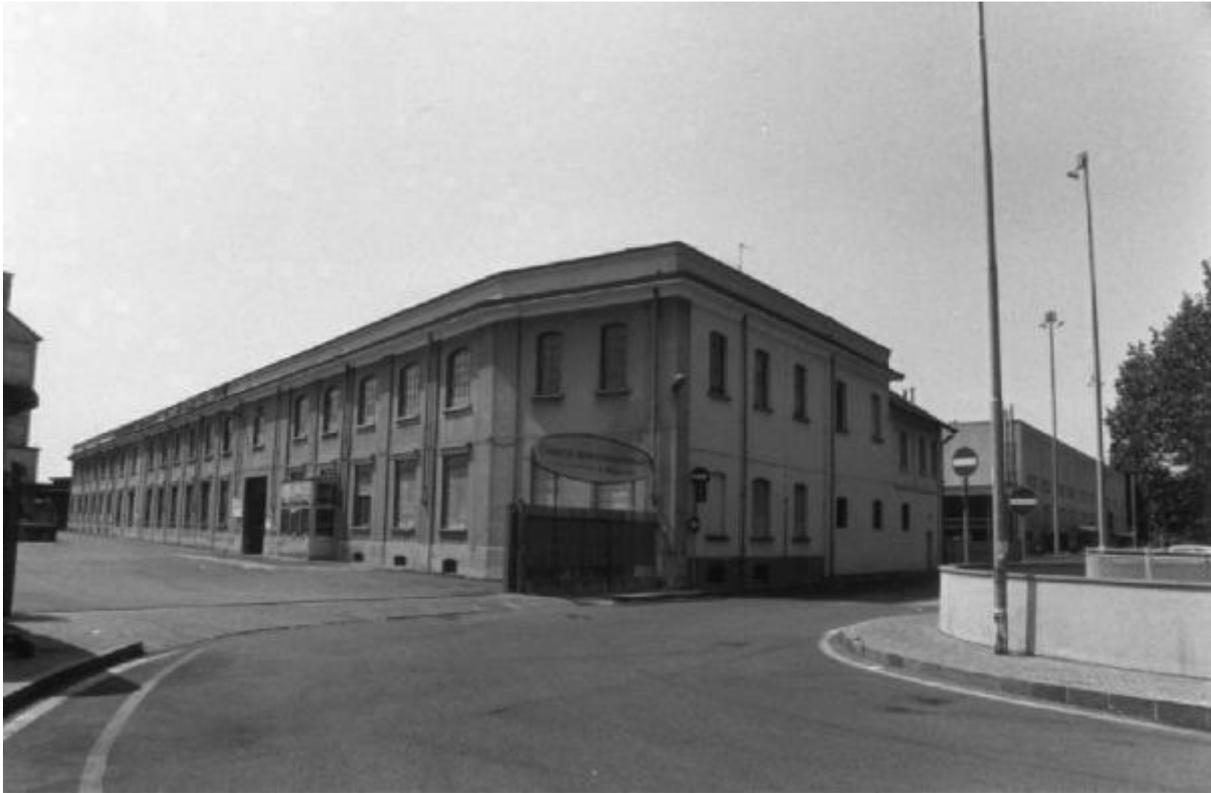
Il consorzio è costituito da una serie di edifici edificati in tempi differenti. Il corpo di fabbrica che si affaccia su via Battanelli (corpo A) ha una pianta a L con lo spigolo esterno smussato; al centro dello spazio di accesso si erge un imponente silos (corpo B) a cinque piani fuori terra, alla cui destra sono collocati altri capannoni a un piano.
