Casa Corso Ettore Archinti 2

Lodi (LO)

Ambito tipologico principale: architettura per la residenza, il terziario e i servizi

Tipologia: casa

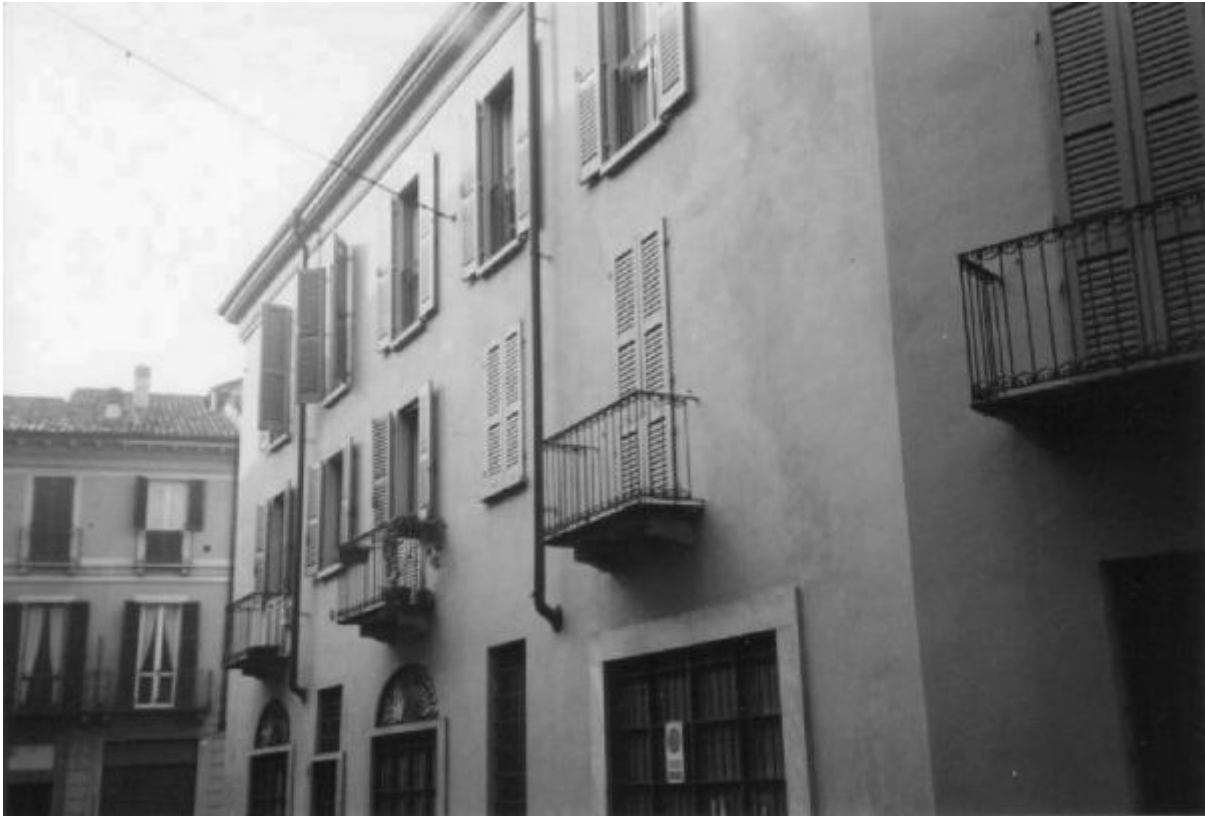
L'edificio ha una semplice pianta rettangolare ed è a tre piani fuori terra. Il lato breve, rivolto verso corso Archinti, conserva ancora gli elementi di facciata dell'antica chiesa.
