# Cascina Pratello

Lodi (LO)

Denominazione: Cascina Pratello

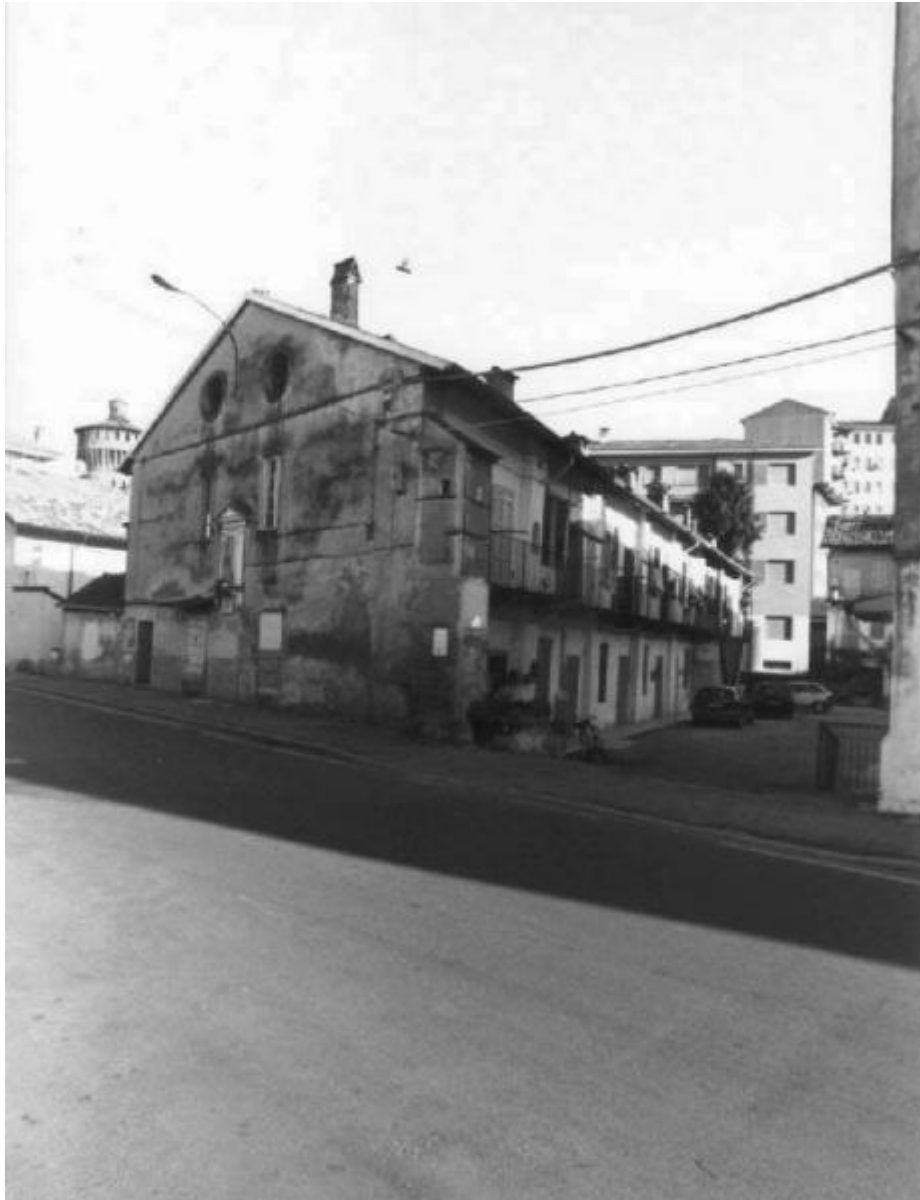
Il complesso è costituito da un primo corpo di fabbrica rettangolare (corpo A), affiancato sulla destra da un secondo edificio, pure rettangolare (corpo B) e da un terzo fabbricato con pianta a L rovesciata (corpo C). Perpendicolarmente ai primi tre edifici, un quarto corpo di fabbrica (corpo D) ha anch'esso una pianta rettangolare.

Indicazioni specifiche: L'intonaco dei muri esterni appare scrostato in più punti.
