# Villa Via Defendente Lodi 60

Lodi (LO)

Denominazione: Villa Via Defendente Lodi 60

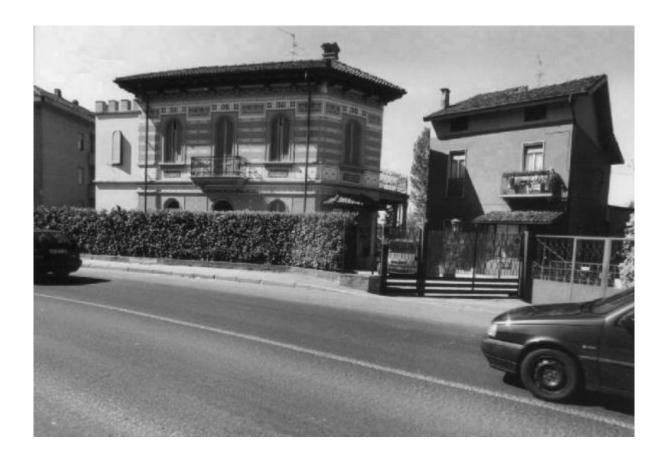
La villetta, a due piani, ha una pianta poligonale e è caratterizzata sul lato d'ingresso da una piccola terrazza sorretta da due colonne tuscaniche.

Ubicazione: prospetto principale

Tipo: affresco

Qualificazione del tipo [1 / 2]: a motivi geometrici

Qualificazione del tipo [2 / 2]: policromi

Tipo: balaustra

Materiali: ferro

Stato di conservazione: ottimo
