Asilo Garibaldi (ex)

Lodi (LO)

Tipologia: scuola

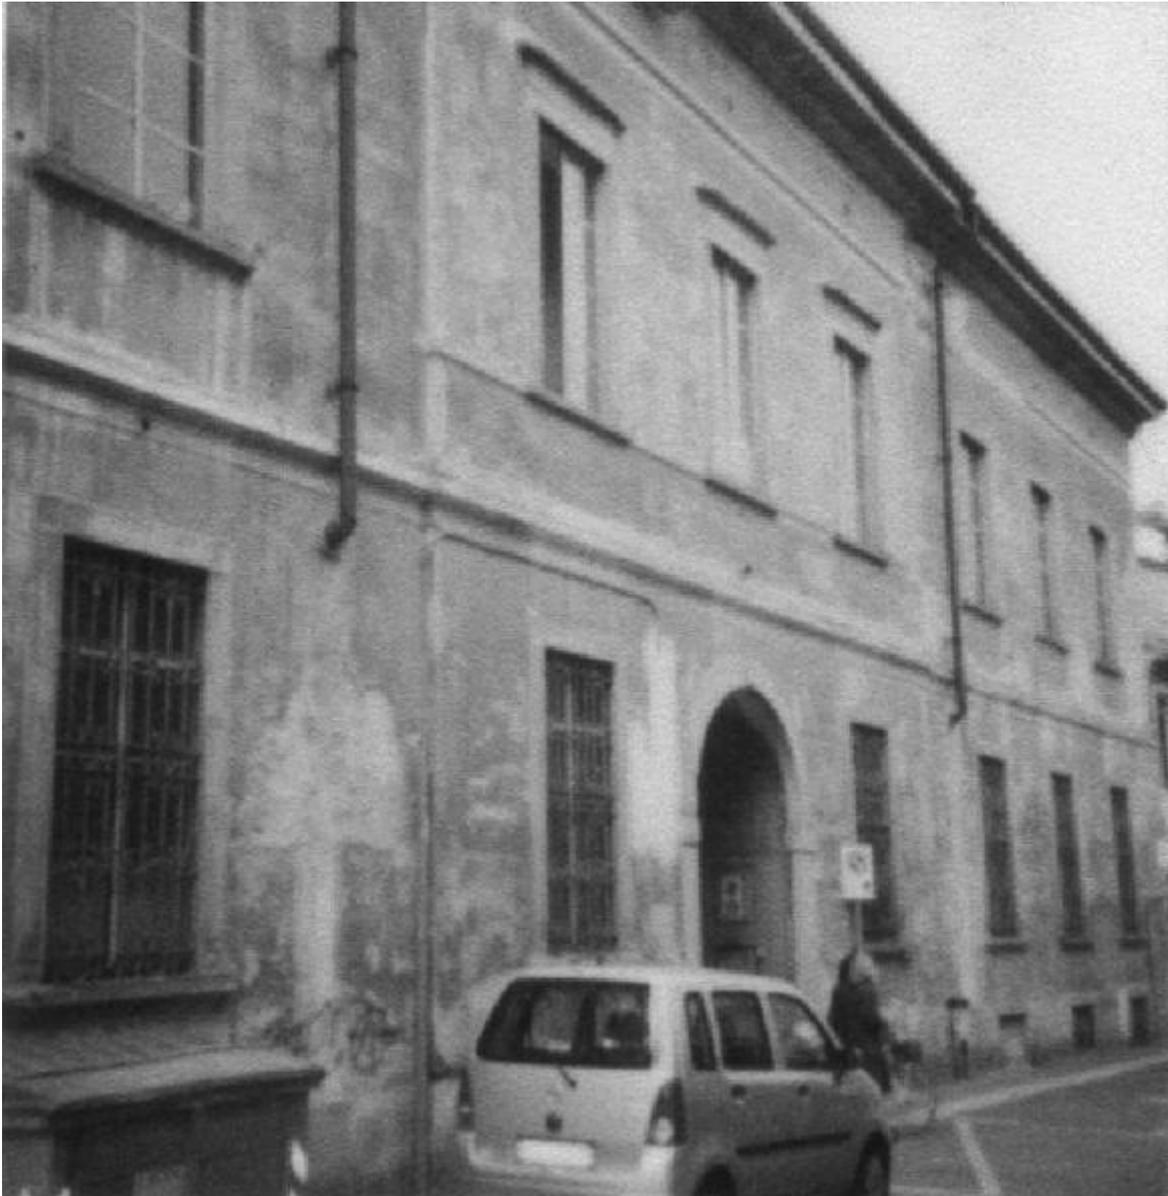
L'edificio ha una pianta a U; la copertura della parte centrale è a falde asimmetriche, così che il corpo di fabbrica è a due piani nel lato esterno e a due piani più mezzanino nella facciata rivolta verso il cortile. Tutta la facciata verso il giardino si articola in un portico ad arcate a tutto sesto, oggi tamponate da vetrate. Due scale simmetriche sono collocate ai due lati del vano di accesso.

L'intonaco appare scrostato in più punti; anche le strutture murarie non sembrano in perfette condizioni.
