# Palazzo Ghisi

Lodi (LO)

Codice scheda: LO480-00025

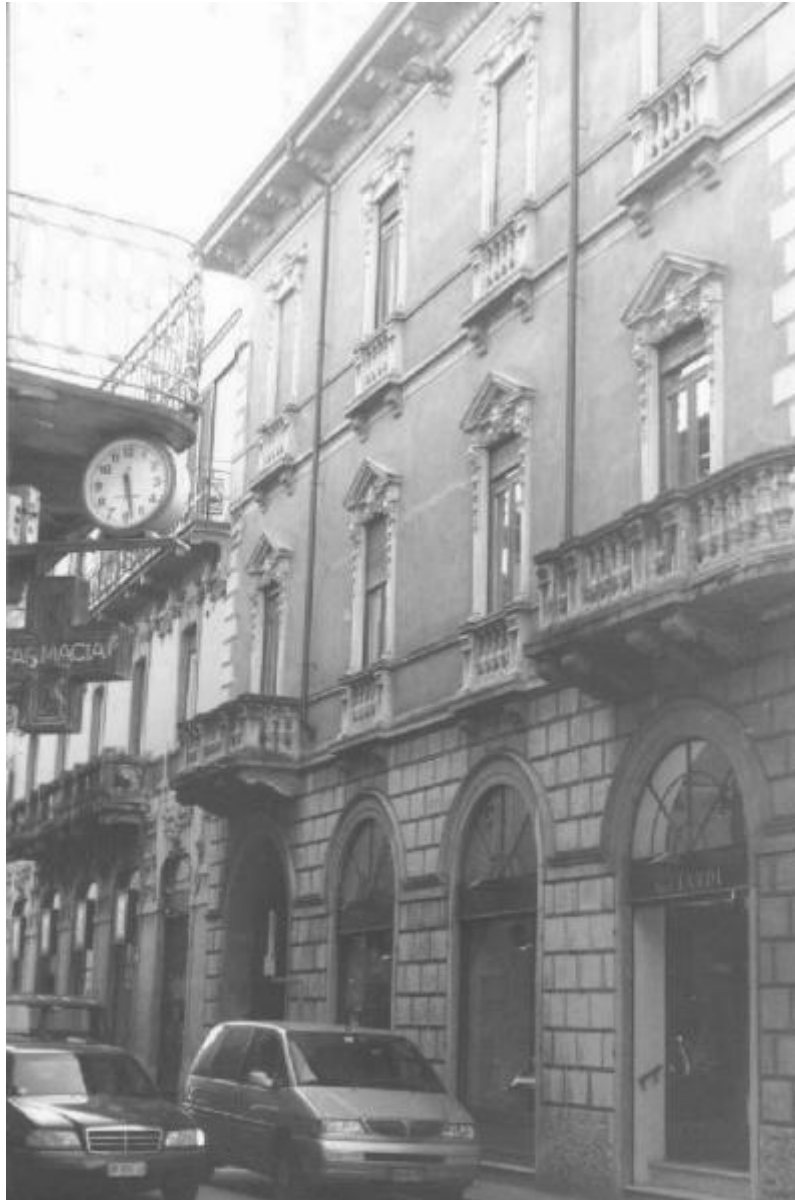
Lo stabile occupa una vasta area. Si sviluppa su tre piani fuori terra e si caratterizza per una pregevole decorazione che vede l'uso del bugnato liscio al primo piano, mentre il secondo e il terzo utilizzano lo stesso elemento solo per sottolineare le parti angolari. Le finestre del piano nobile presentano una decorazione con frontone triangolare e l'inserzione di mascheroni ed elementi floreali, mentre quelle dell'ultimo piano sono sottolineate da una cornice più semplice ma con gli stessi motivi. La struttura è ritmata da davanzali e piccoli balconcini. Si distingue quello angolare, che sottolinea i due affacci su Corso Roma e via XX Settembre. I catasti, il Lombardo Veneto e il Cessato Catasto, permettono di individuare e di ipotizzare che l'edificio venga costruito a partire dalla metà del XIX secolo e non prima poichè non compare nella rilevazione del 1723. Attualmente il piano terra vede la presenza di negozi e di una banca.
