Palazzo Ghisi

Lodi (LO)

Denominazione: Palazzo Ghisi

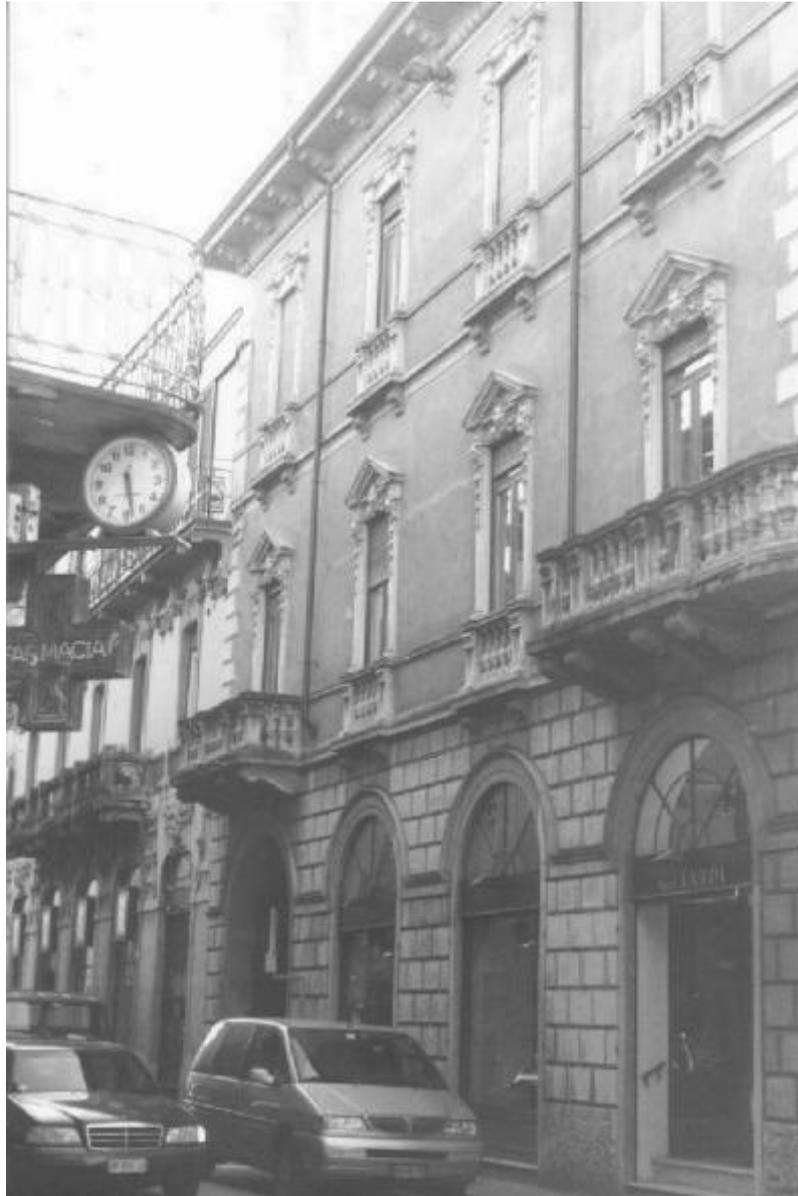
Lo stabile occupa una vasta area. Si sviluppa su tre piani fuori terra e si caratterizza per una pregevole decorazione che vede l'uso del bugnato liscio al primo piano, mentre il secondo e il terzo utilizzano lo stesso elemento solo per sottolineare le parti angolari. Le finestre del piano nobile presentano una decorazione con frontone triangolare e l'inserzione di mascheroni ed elementi floreali, mentre quelle dell'ultimo piano sono sottolineate da una cornice più semplice ma con gli stessi motivi. La struttura è ritmata da davanzali e piccoli balconcini. Si distingue quello angolare, che sottolinea i due affacci su Corso Roma e via XX Settembre. I catasti, il Lombardo Veneto e il Cessato Catasto, permettono di individuare e di ipotizzare che l'edificio venga costruito a partire dalla metà del XIX secolo e non prima poichè non compare nella rilevazione del 1723. Attualmente il piano terra vede la presenza di negozi e di una banca.
