# Palazzo Corso Roma 129

Lodi (LO)

Denominazione: Palazzo Corso Roma 129

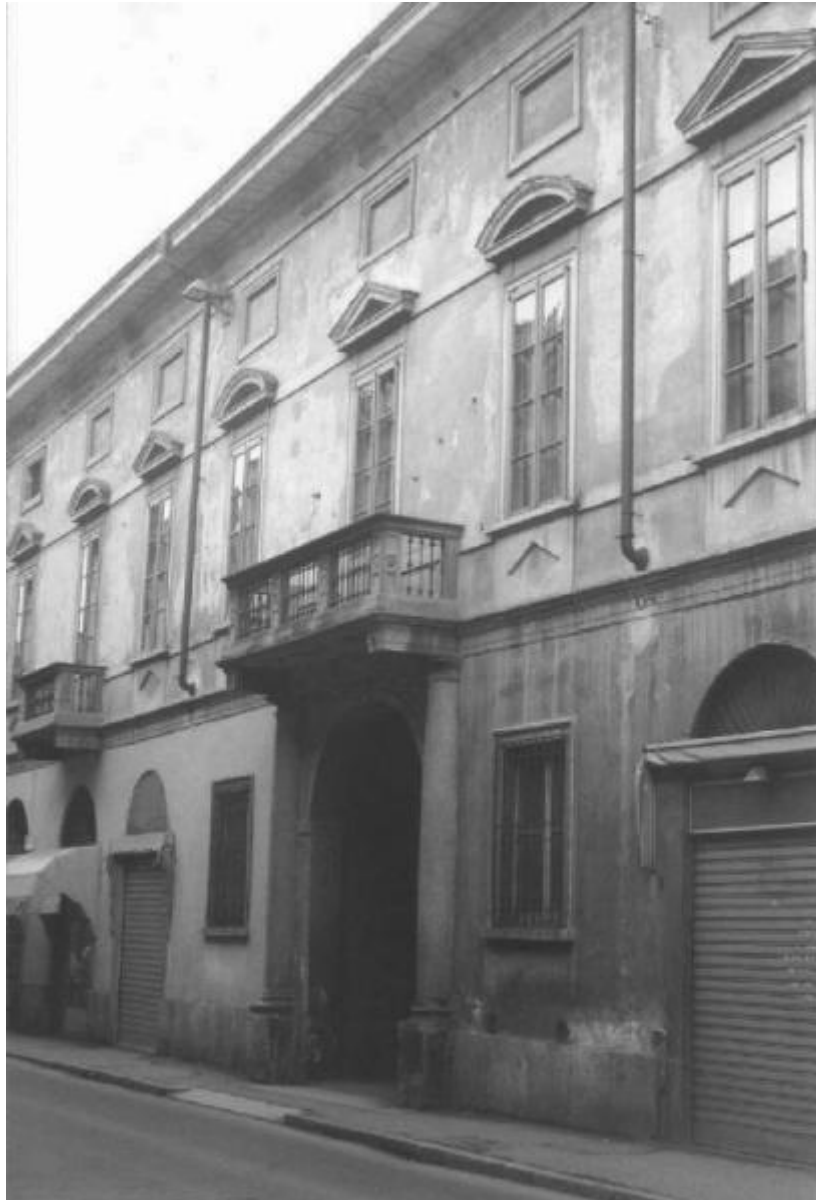
Il palazzo ha conservato la struttura preesistente e presenta una facciata imponente e monumentale. Il piano terra, manomesso da diverse aperture che oggi accolgono esercizi commerciali, presenta un portale di ampie dimensioni inquadrato da semicolonne e sormontato dal balcone centrale in muratura e ferro battuto. Il piano nobile vede, invece, la presenza di finestre caratterizzate dall'alternarsi di timpani curvilinei e triangolari, sopra i quali emergono le cornici del mezzanino, le cui aperture risultano oggi tamponate.
