Cascina Guado - complesso

Casaletto Lodigiano (LO)

Tipologia: cascina

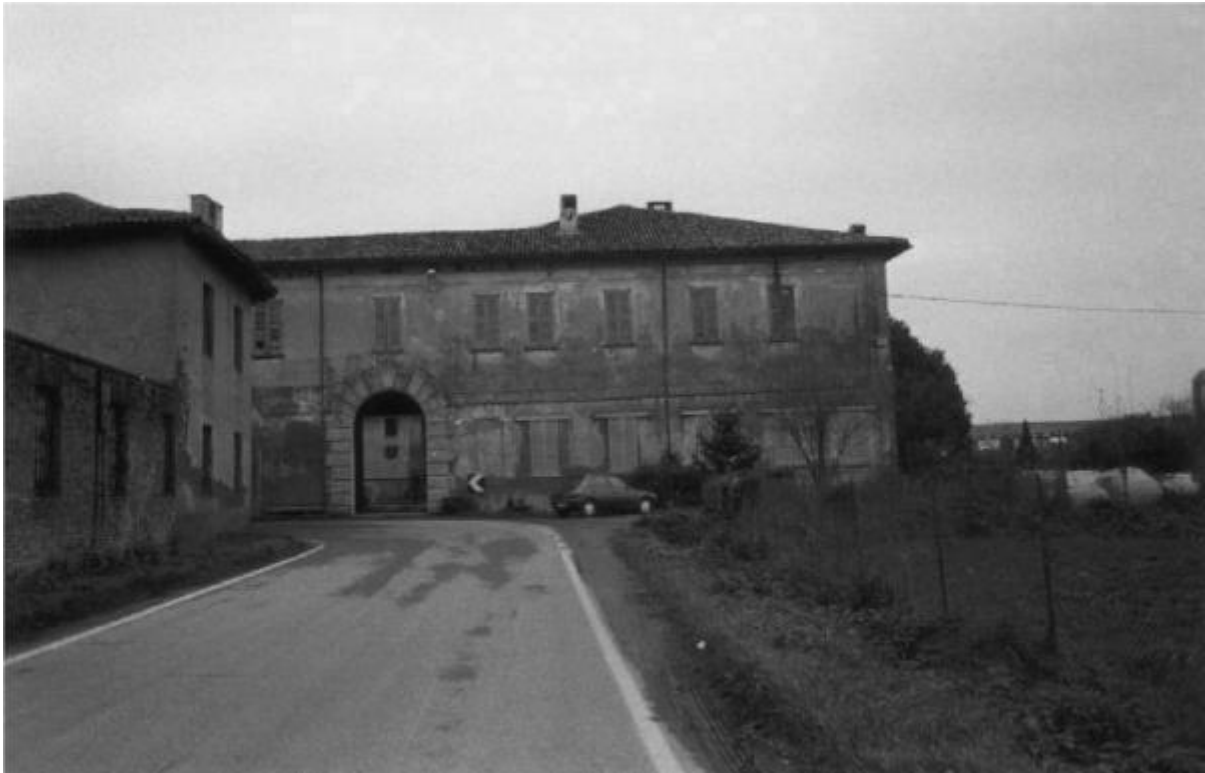
La cascina appare distinta in due complessi nettamente separati dalla strada che da Casaletto porta a Gugnano. Il complesso principale, che si snoda attorno ad una corte centrale, comprende la casa padronale, il secondo complesso comprende invece le case coloniche, i fienili e le stalle. Al corpo principale si accede tramite un androne di ingresso con pavimentazione con lastre di beola (per il passaggio dei carri) e ciottoli, l'androne è caratterizzato dalla presenza di quattro colonne monolitiche in granito che reggono un solaio ligneo a cassettoni; gli spigoli interni delle pareti dell'androne sono rimarcati da due lesene angolari. La casa padronale presenta un impianto strutturale a pareti continue in muratura, mentre i corpi dei fienili sono impostati su una struttura a pilastri. Adiacente alla casa padronale si trova il corpo delle case coloniche oggi inutilizzato o adibito in parte a deposito; le strutture di tale corpo sono simili a quelle della casa padronale.
