Oratorio della Madonna di Caravaggio

Casaletto Lodigiano (LO)

Denominazione: Oratorio della Madonna di Caravaggio

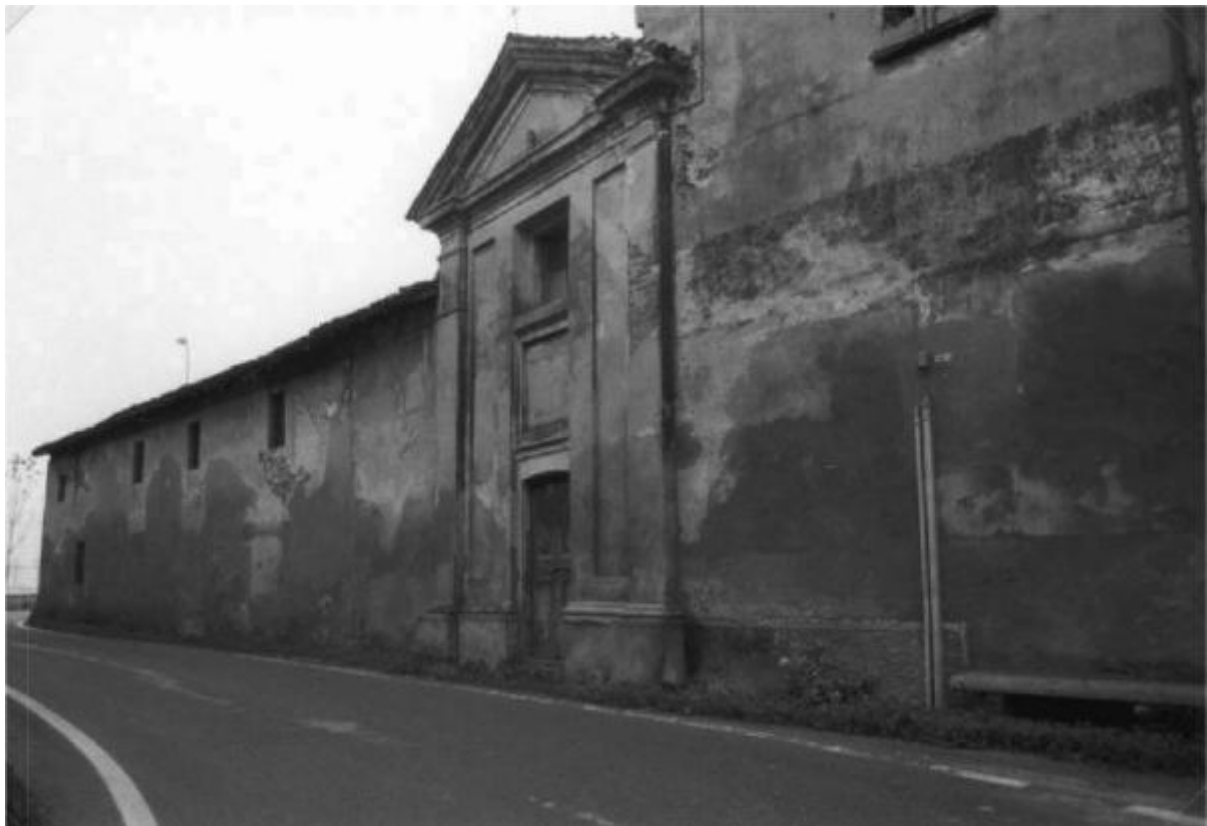
L'oratorio risulta inglobato nella struttura della cascina Guado. Dalla strada è possibile distinguerne chiaramente la facciata. Le strutture verticali sono costituite da muratura continua in muratura, la copertura è caratterizzata da due falde simmetriche che conferiscono alla facciata la tipica forma a capanna. La facciata è scandita da lesene poste in corrispondenza degli spigoli e da un frontone soprastante, a forma triangolare. l'ingresso principale è posizionato al centro della facciata; sopra l'ingresso è collocata un'apertura a forma quadrata. La facciata è completamente intonacata;

anche il basamento infatti non è in pietra, ma è rivestito da uno strato di intonaco.

Le strutture murarie non presentano fenomeni di degrado legate ad un cattivo o non idoneo comportamento strutturale, non vi sono infatti lesioni preoccupanti o evidenti cedimenti delle strutture. Tutta la fascia bassa della muratura è però interessata da fenomeni di degrado dovuti alla presenza di umidità, nelle parti dove l'intonaco è caduto i mattoni sono interessati da efflorescenze saline, da fenomeni di erosione, la malta presenta fenomeni di polverizzazione e si presenta completamente deco
