# Chiesa di S. Vito Modesto Crescenzo - complesso

Casaletto Lodigiano (LO)

Codice scheda: LO500-00008

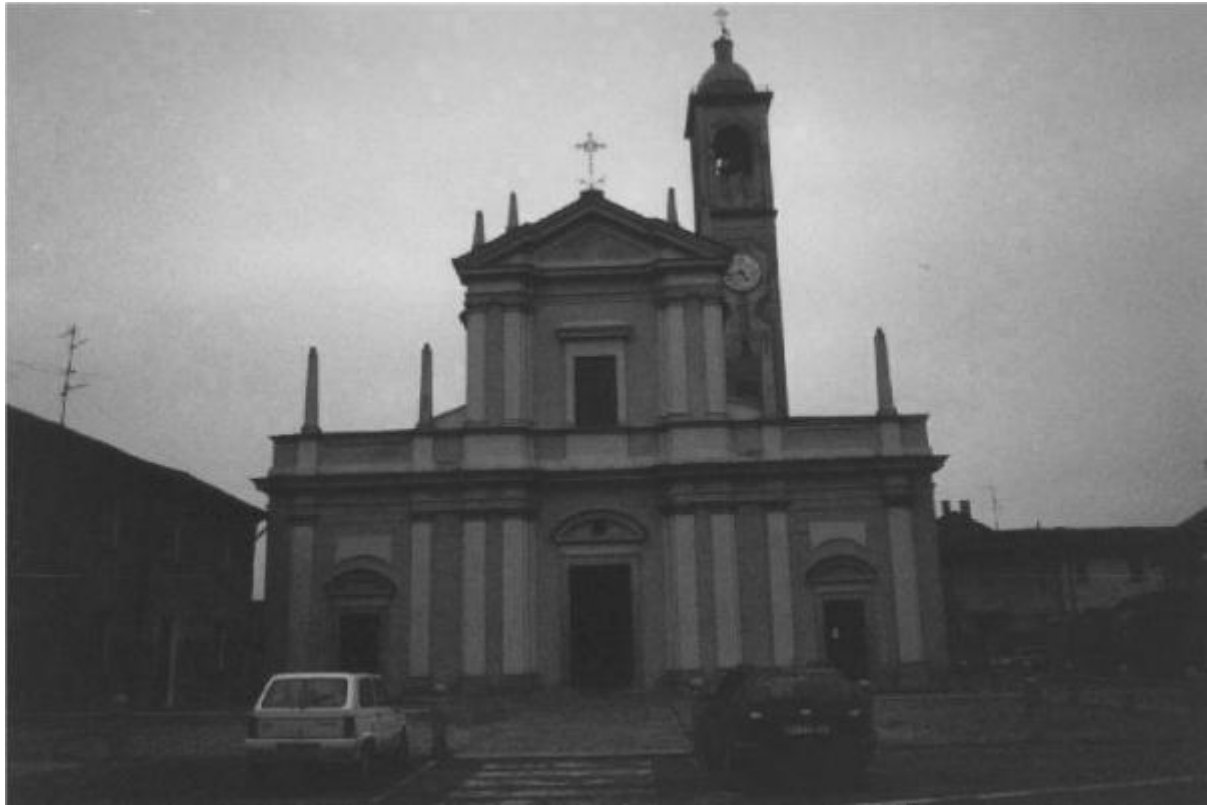
La chiesa è costituita essenzialmente dal corpo principale, che comprende anche la sacrestia e dal campanile posizionato nella zona absidale. Il campanile risulta costituito da una struttura indipendente. La facciata della chiesa, dai caratteri tardo rinascimentali, è a doppio ordine e risulta scandita dalla presenza di lesene binate. Il coronamento del primo ordine è costituito da quattro affusolati obelischi in pietra; il coronamento della parte centrale è costituito da un frontone triangolare. All'interno, la navata della chiesa risulta scandita da tre grandi archi, in corrispondenza dei quali si notano dei tiranti orizzontali di rinforzo, atti a contrastare le spinte orizzontali delle volte. La zona absidale ha forma semicircolare ed è coperta da una semicupola intradossata. Le strutture portanti sono realizzate in muratura costituita da mattoni e malta. Le strutture sono rivestite da uno strato di intonaco sia per quanto riguarda gli interni, sia per gli esterni.
