# Casa Via Don Minzoni 4

Casaletto Lodigiano (LO)

Codice scheda: LO500-00009

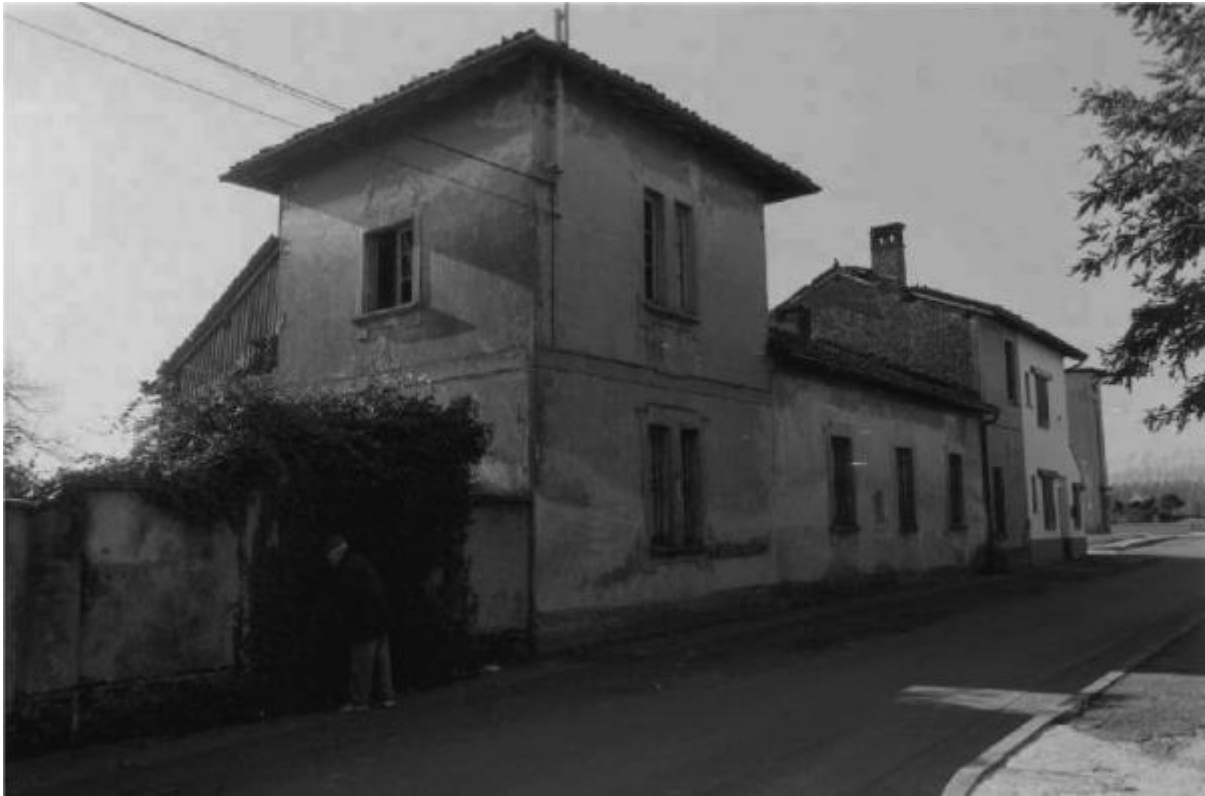
L'edificio è costituito da un unico corpo a pianta rettangolare, le cui estremità sono contraddistinte dalla presenza di due elementi più alti, rispetto al resto dell'edificio, che si potrebbero assimilare, per la forma a una sorta di due torrette. L'edificio è realizzato in muratura rivestita da uno strato di intonaco. Le aperture sono incorniciate da modanature sempre intonacate. La copertura del corpo centrale è costituita da un tetto a doppia falda, mentre le due torrette hanno una copertura a padiglione di forma quadrata.

Le strutture murarie si presentano in un discreto stato di conservazione, non sono infatti rilevabili dissesti considerevoli. Sono presenti fessure in corrispondenza delle finestre, ma sono comunque di lieve entità. La muratura è interessata nella parte bassa un lieve fenomeno di umidità di risalita; le malte e i mattoni presentano infatti fenomeni di degrado dovuti a cristallizzazione salina.
