# Casa padronale della Cascina Mairano

Casaletto Lodigiano (LO)

Denominazione: Casa padronale della Cascina Mairano

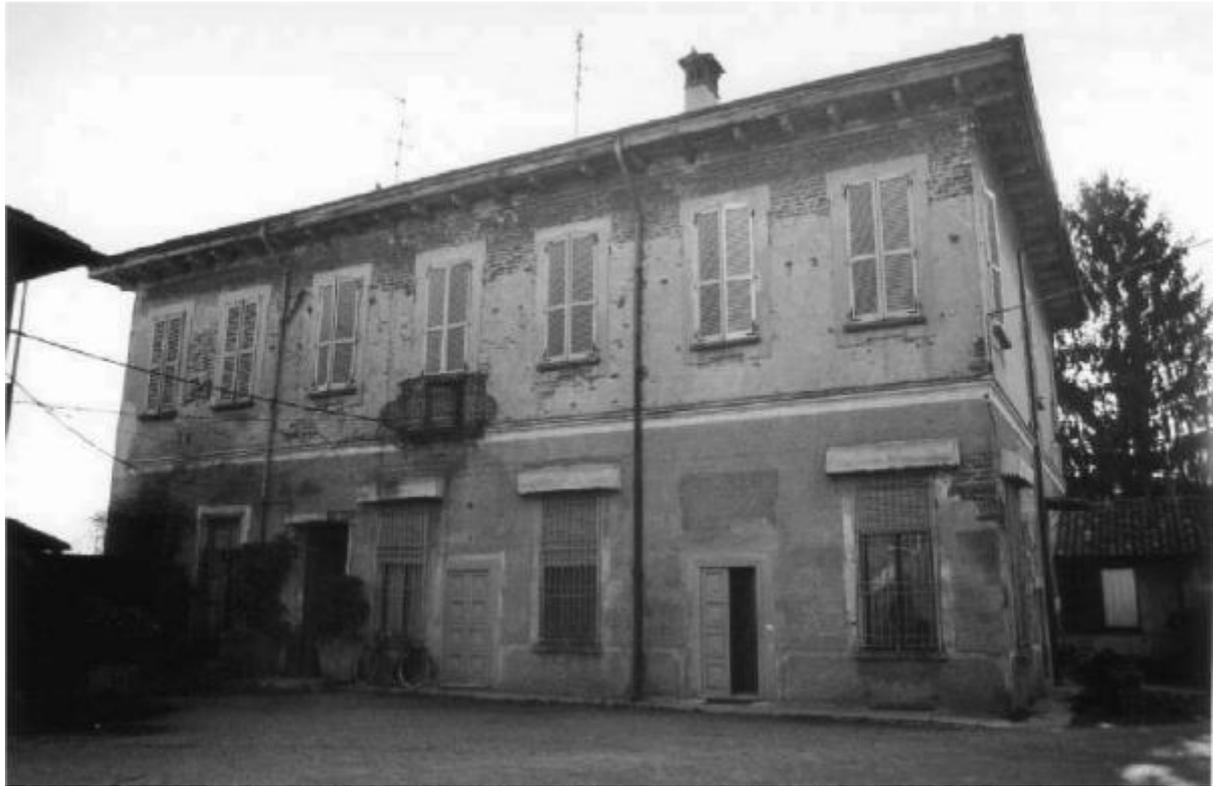
L'edificio è costituito da un unico corpo a pianta rettangolare. L'edificio fa parte della cascina omonima, infatti l'ingresso è situato verso il cortile della cascina, e non esiste un ingresso diretto dalla strada o dalla Piazza dei Caduti. La casa padronale consta di due piani fuori terra (piano terra e primo piano), i due differenti livelli sono rimarcati in facciata da un fascia marcapiano. Verso il cortile e verso il giardino, in posizione simmetrica sono collocati al primo piano due balconi in ferro battuto. Le aperture sono incorniciate da modanature a motivi geometrici. Le strutture portanti sono realizzate in muratura costituita da mattoni e malta. Le strutture sono rivestite da uno strato di intonaco sia per quanto riguarda gli interni, sia per gli esterni. Le strutture orizzontali sono costituite da solai lignei. La copertura è costituita da un tetto a padiglione a pianta rettangolare, il manto di copertura è in coppi.

Note: Fronte principale verso il cortile della cascina (2001)
