Caseificio Piazza dei Caduti

Casaletto Lodigiano (LO)

Tipologia: caseificio

Denominazione: Caseificio Piazza dei Caduti

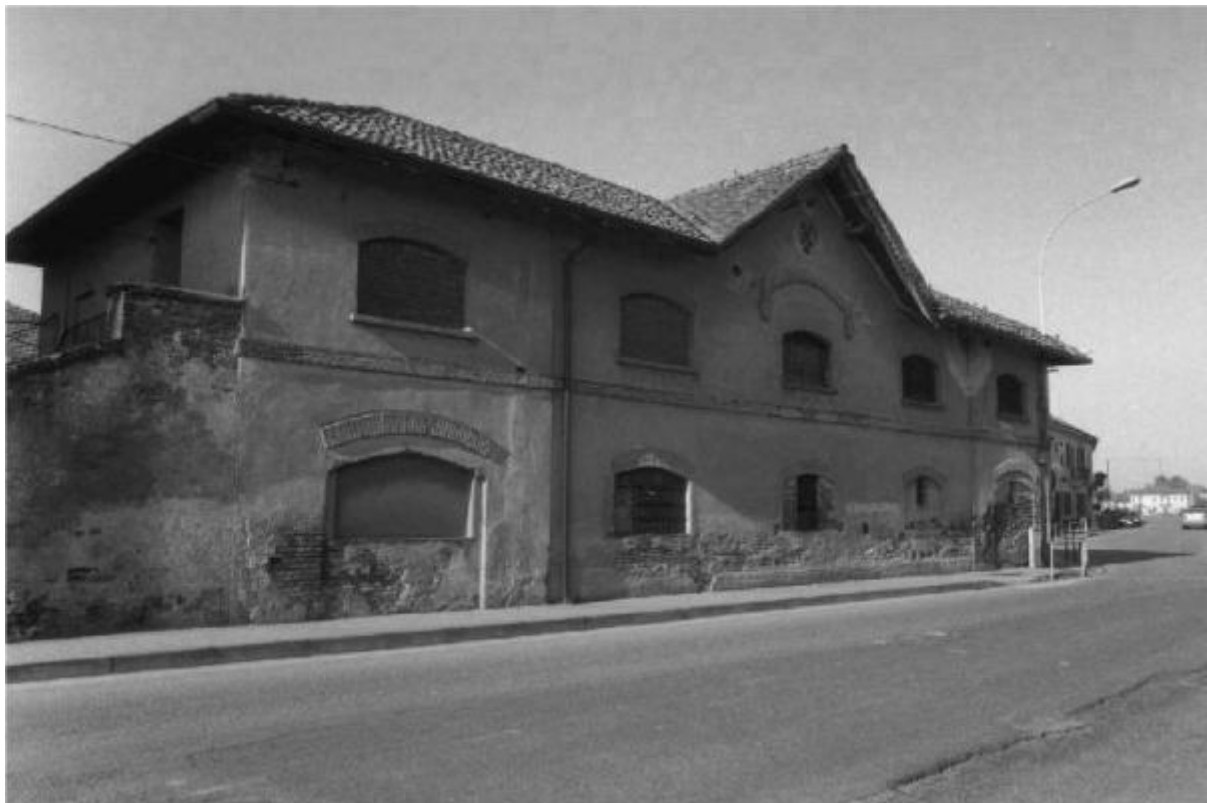
L'edificio è collocato lungo la strada principale del paese e fa parte del complesso della cascina Mairano. La facciata è caratterizzata dalla presenza di un elemento triangolare posto in posizione centrale. L'edificio consta di due piani fuori terra, scanditi in facciata da una fascia marcapiano. Le strutture verticali portanti sono costituite da muratura continua realizzata in mattoni e malta. E' presente uno strato di rivestimento a intonaco. Le strutture orizzontali sono costituite da solai lignei con orditura principale disposta ortogonalmente alle murature portanti. La copertura è costituita da un tetto a padiglione, con manto realizzato in coppi.

Note: Fronte su Via Sant'Angelo
