Case coloniche di Villa Rossa

Casaletto Lodigiano (LO)

Codice scheda: LO500-00016

Tipologia: edificio a schiera

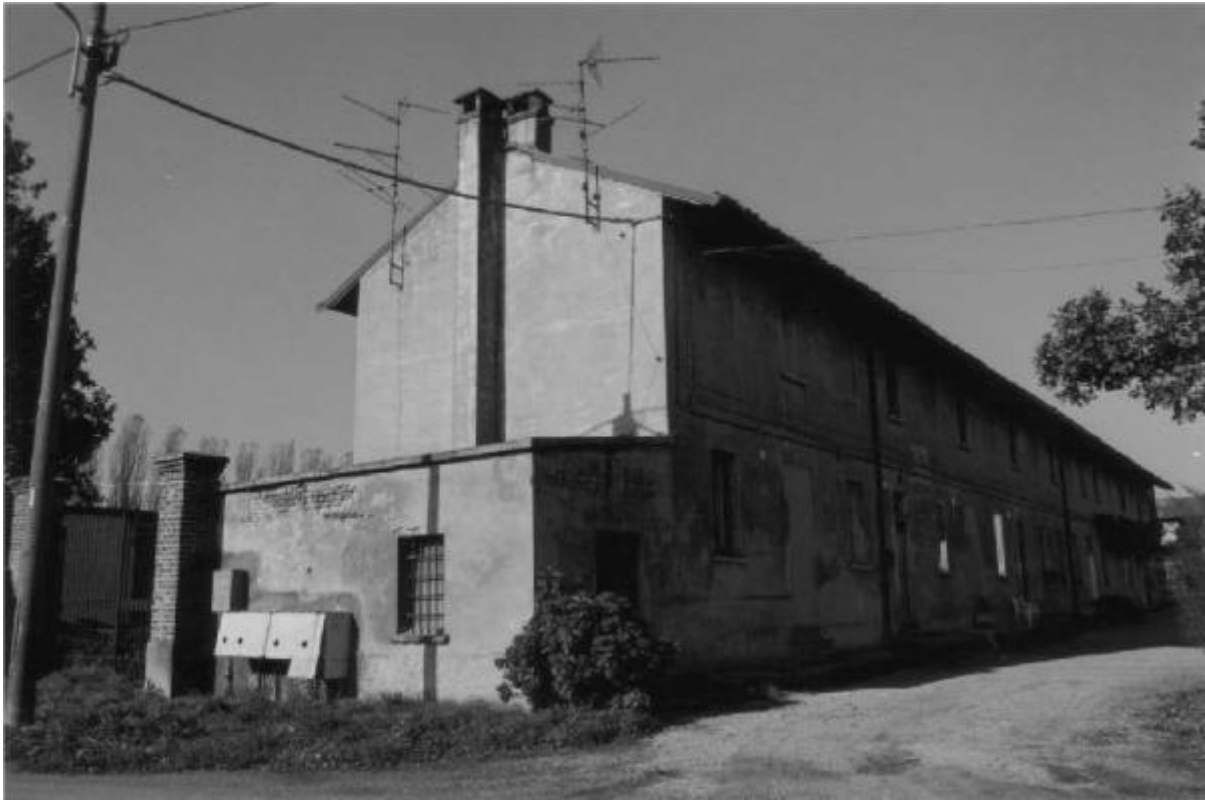
Le strutture murarie si presentano in un discreto stato di conservazione, non sono infatti rilevabili dissesti considerevoli. Sono presenti fessure in corrispondenza delle finestre, ma sono comunque di lieve entità. La muratura è interessata nella parte bassa un lieve fenomeno di umidità di risalita; le malte e i mattoni presentano infatti fenomeni di degrado dovuti a cristallizzazione salina.
