# Villa Rossa - complesso

Casaletto Lodigiano (LO)

Denominazione: Villa Rossa - complesso

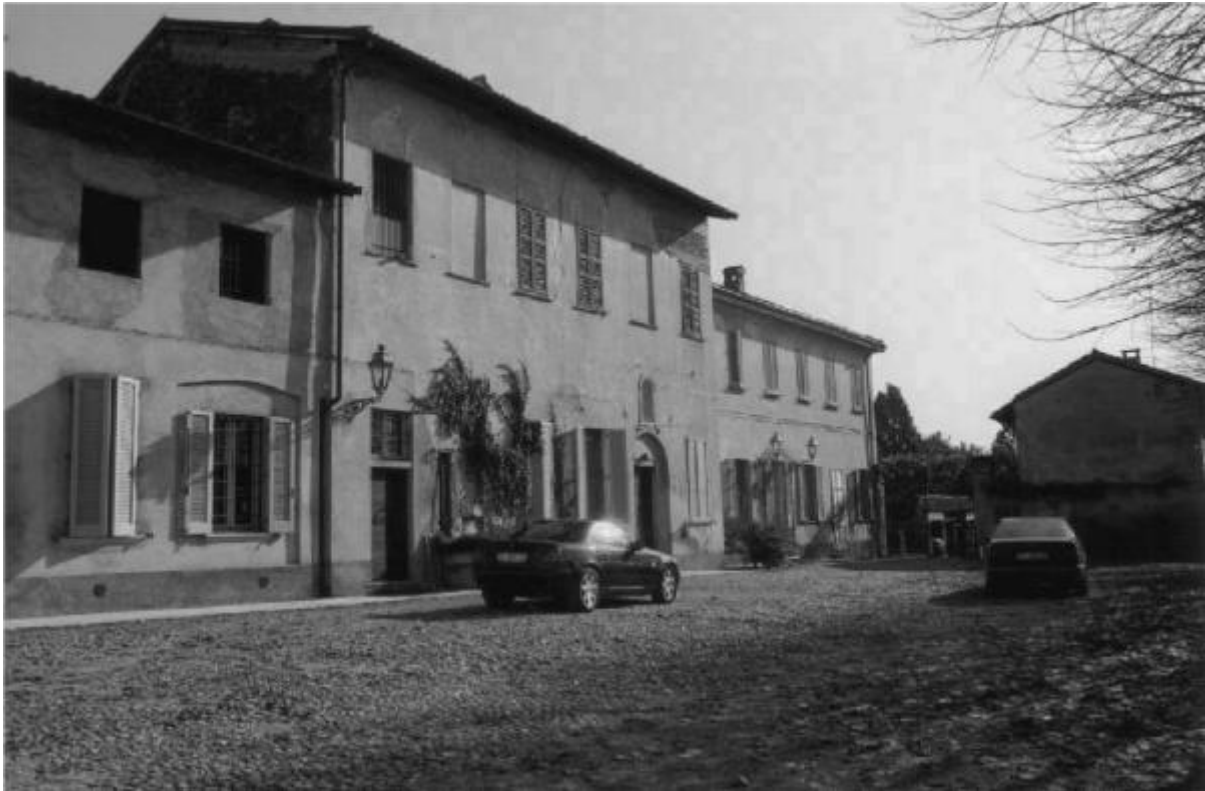
Il complesso architettonico comprende un corpo centrale a pianta rettangolare (due rettangoli giustapposti e sfalsati tra loro) che costituisce il corpo della villa vera e propria, a tale corpo se ne aggancia poi un secondo che comprende le case coloniche. La pianta dell'intero complesso risulta quindi a forma di "L". Le strutture verticali di entrambi i corpi sono realizzate in muratura in mattoni rivestita da uno strato di intonaco. Le strutture orizzontali, che separano il piano terra dal primo sono costituite da solai lignei, una stanza della villa presenta però un locale in cui è presente una volta a cappuccina. Le coperture sono costituite da un tetto a due falde, con la sola eccezione per il corpo in cui è inglobato l'oratorio che presenta una copertura a padiglione.
