Oratorio di S. Maria Assunta

Casaletto Lodigiano (LO)

Denominazione: Oratorio di S. Maria Assunta

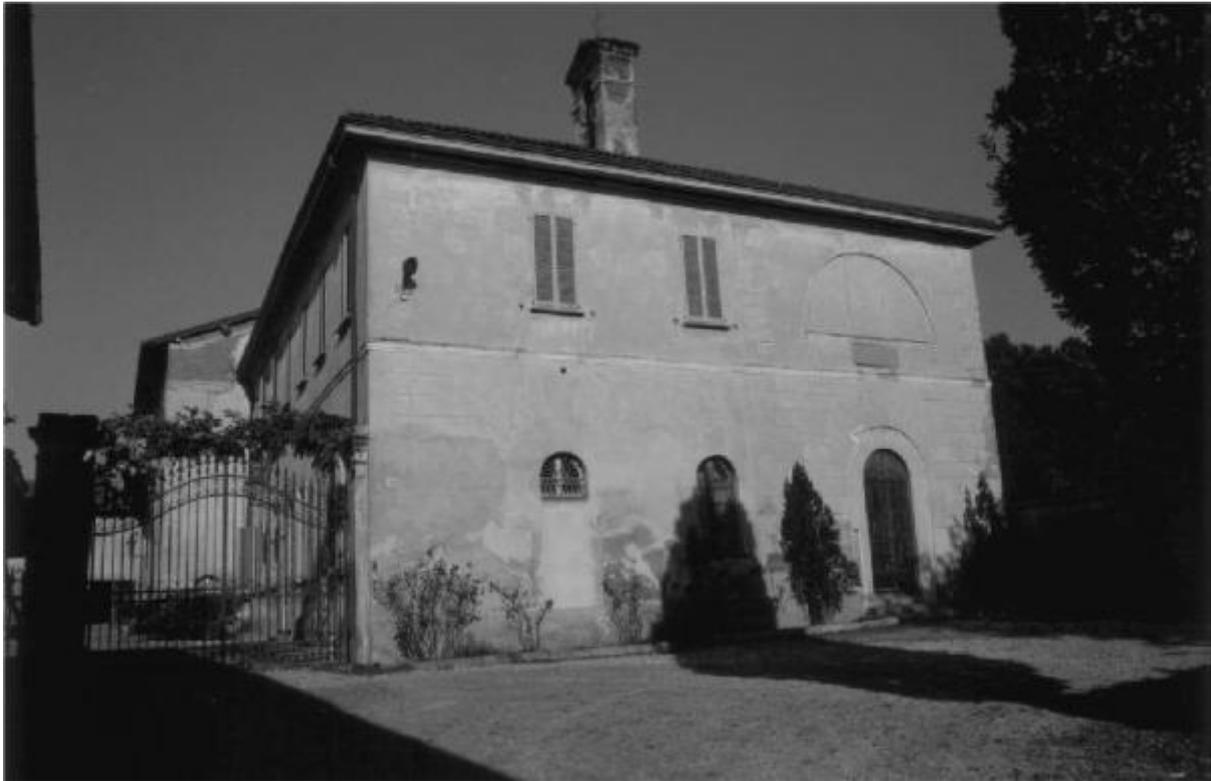
L'oratorio si presenta completamente inglobato nella struttura di Villa Rossa, dall'esterno non è infatti facile distinguerlo. La facciata è infatti completamente integrata nel prospetto sud della villa, si distingue solo per la presenza di una porta di accesso e di una lunetta soprastante. La facciata è caratterizzata da un intonaco i cui motivi geometrici decorativi imitano un bugnato liscio; tale decorazione è presente nella fascia del piano terra, mentre la fascia superiore presenta una lavorazione liscia, bordata alle estremità con motivi a bugnato. L'impianto strutturale è caratterizzato da muratura continua in mattoni. Le strutture orizzontali sono costituite da una volta a crociera e da una volta a botte nella zona soprastante l'altare. La copertura è a padiglione.

Note: Facciata (2001)
