# Cascina Bernareggia

Casaletto Lodigiano (LO)

Ambito tipologico principale: architettura rurale

Tipologia: cascina

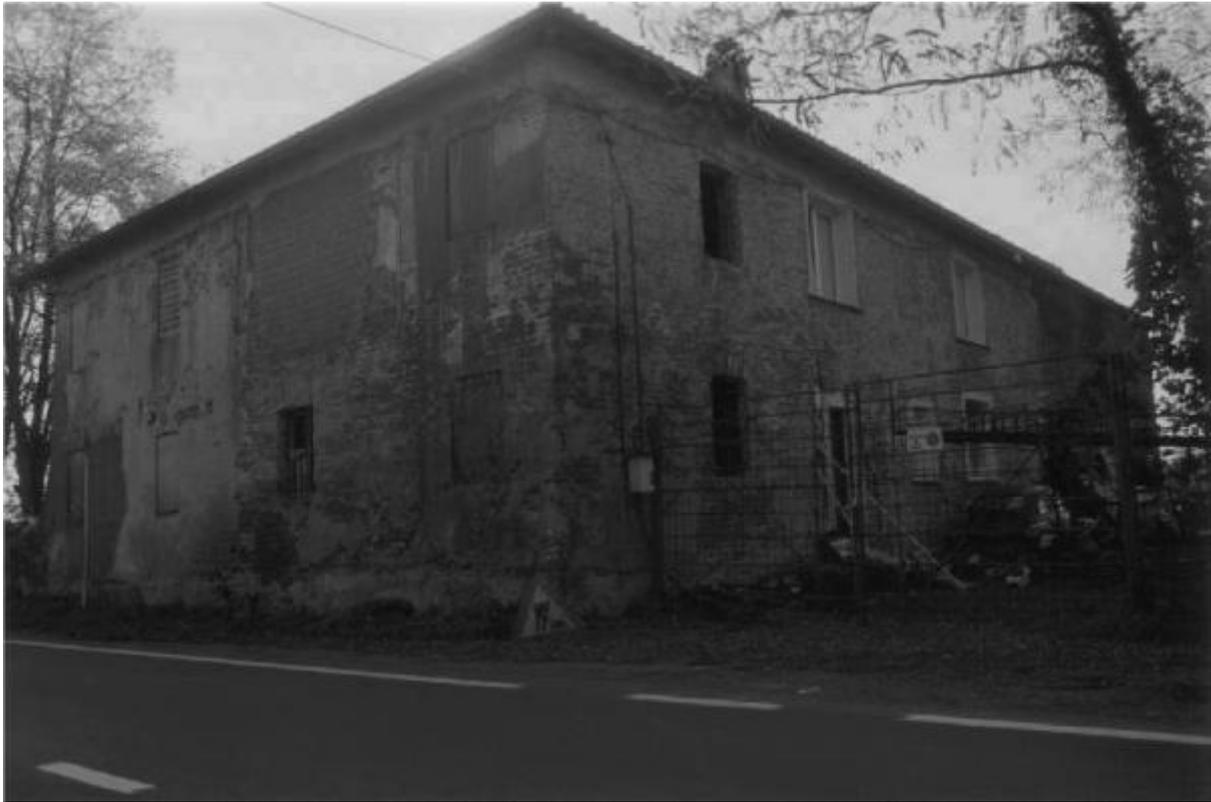
La cascina è costituita da un unico corpo il cui impianto planimetrico risulta a forma di "L". Sono identificabili due parti distinte costituite dalla casa di abitazione e dal fienile. L'impianto strutturale è a pilastri, le strutture orizzontali sono costituite da solai lignei, le coperture, a due falde simmetriche, presentano una struttura portante a capriate.
